**RELATÓRIO DE ACOMPANHAMENTO DOS PROGRAMAS
AMBIENTAIS**

FASE DE IMPLANTAÇÃO - SEGUNDO SEMESTRE

PCH Foz do Estrela

PCH FOZ DO ESTRELA
LICENÇA DE INSTALAÇÃO Nº 22554

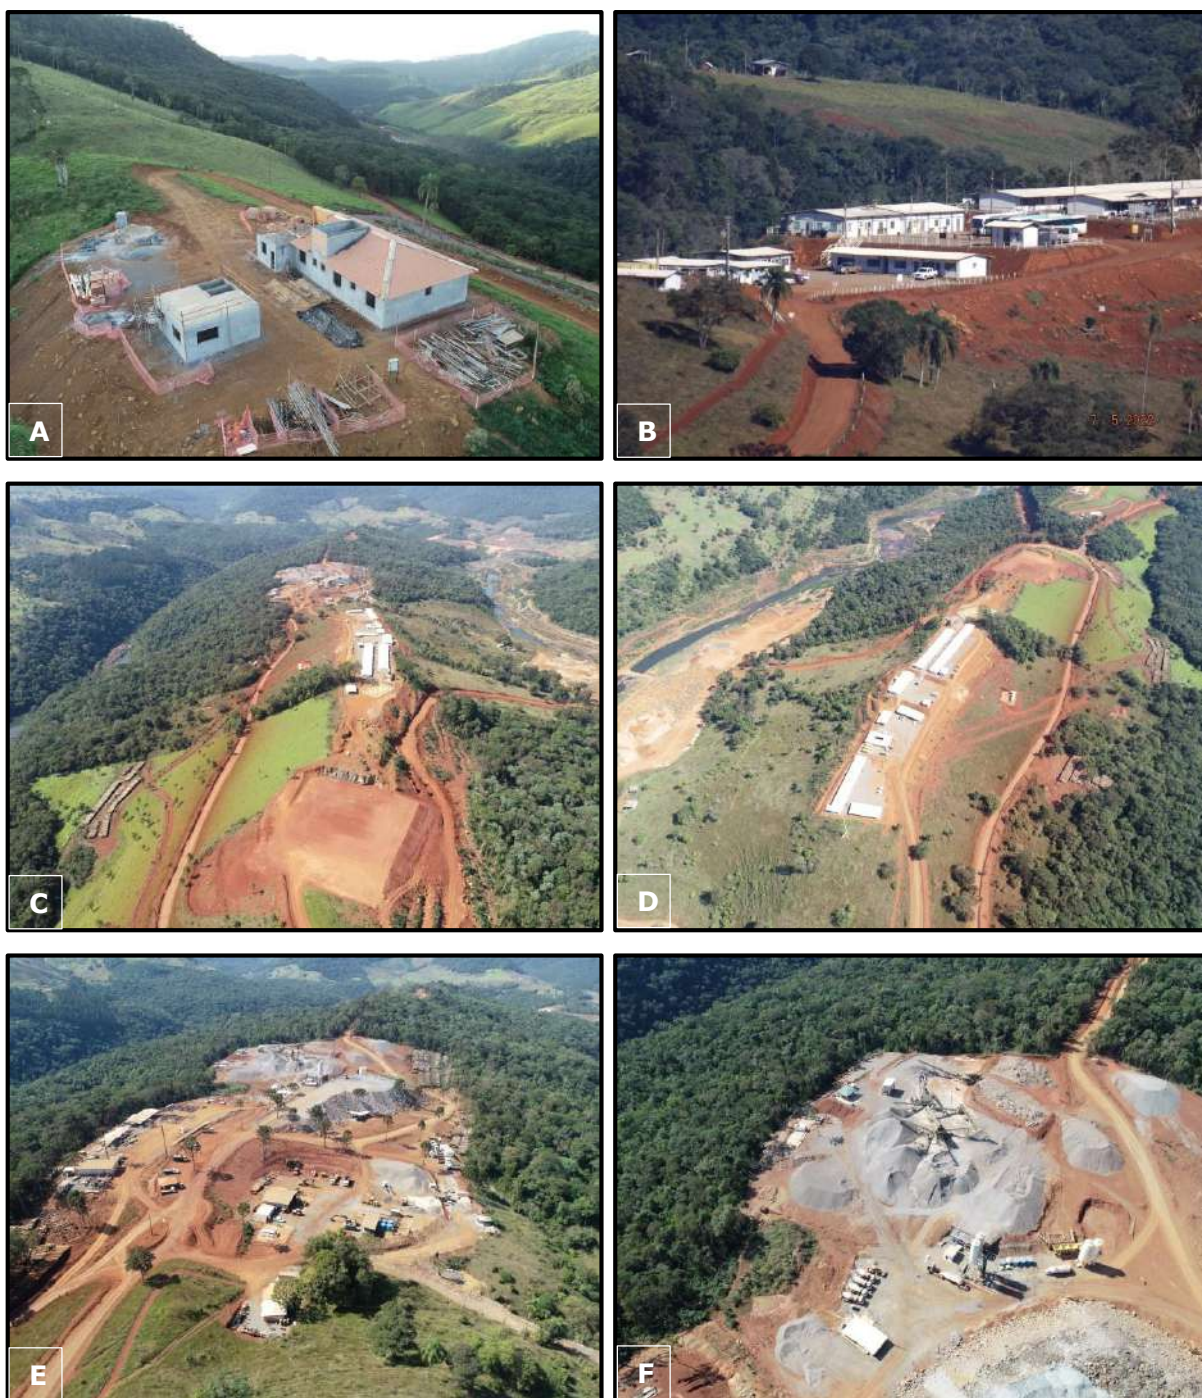
Figura 4 – Registros fotográficos do canteiro de obras da PCH Foz do Estrela.

A – Casa de visitas/operação; B – Canteiro administrativo; C – Estação de chaves e canteiro de obras; D – Canteiro administrativo; E – Canteiro industrial; F – Britador.

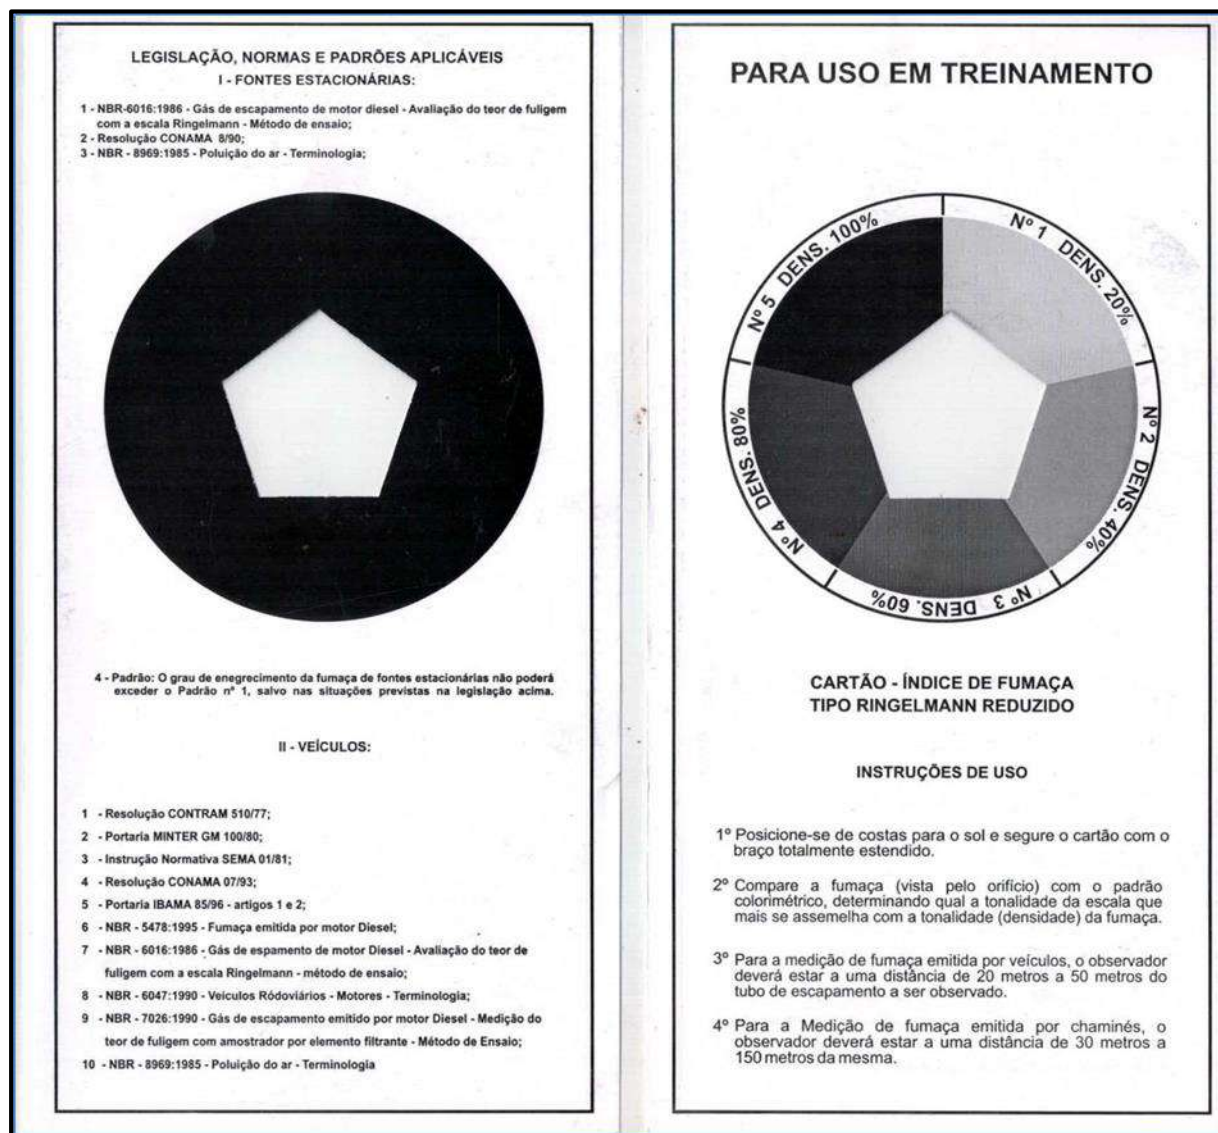
No âmbito das inspeções relacionais ao tema "emissões atmosféricas" é também realizado o monitoramento de fontes de emissão de fumaça preta por meio de medição baseada na metodologia colorimétrica da escala de *Ringelmann* (figura 10).

Os resultados do monitoramento, juntamente com informações relativas veículo/equipamento, são registrados em fichas de medição e digitalizados para alimentação de banco de dados. Resultados superiores ao padrão

aplicável ao local de instalação da PCH (>3 na Escala Ringelmann)⁶ são comunicados ao motorista e ao responsável pela frota da empreiteira e suas subcontratadas, informando da necessidade de manutenção corretiva.

Figura 10 – Escala de Ringelmann.

⁶ Portaria IBAMA nº 85/1996 – art. 4º - Os limites de emissão de fumaça preta a serem cumpridos por veículos movidos a óleo Diesel, em qualquer regime são: b) menor ou igual ao padrão Nº 3 da Escala Ringelmann, quando medidos em localidades situadas acima de 500 (quinhentos) metros de altitude.

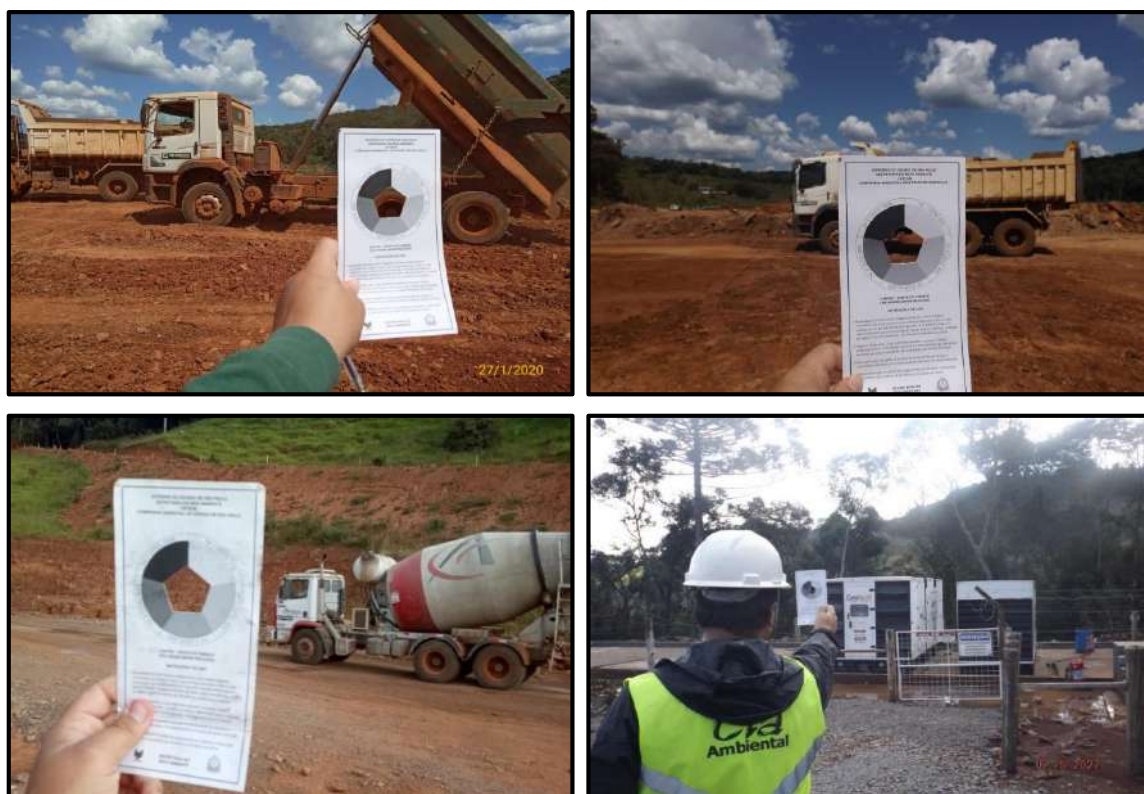
A figura 25 a seguir ilustra a atividades de medição em campo durante o segundo semestre de implantação.

Figura 25 – Registro fotográfico do monitoramento de fumaça preta.

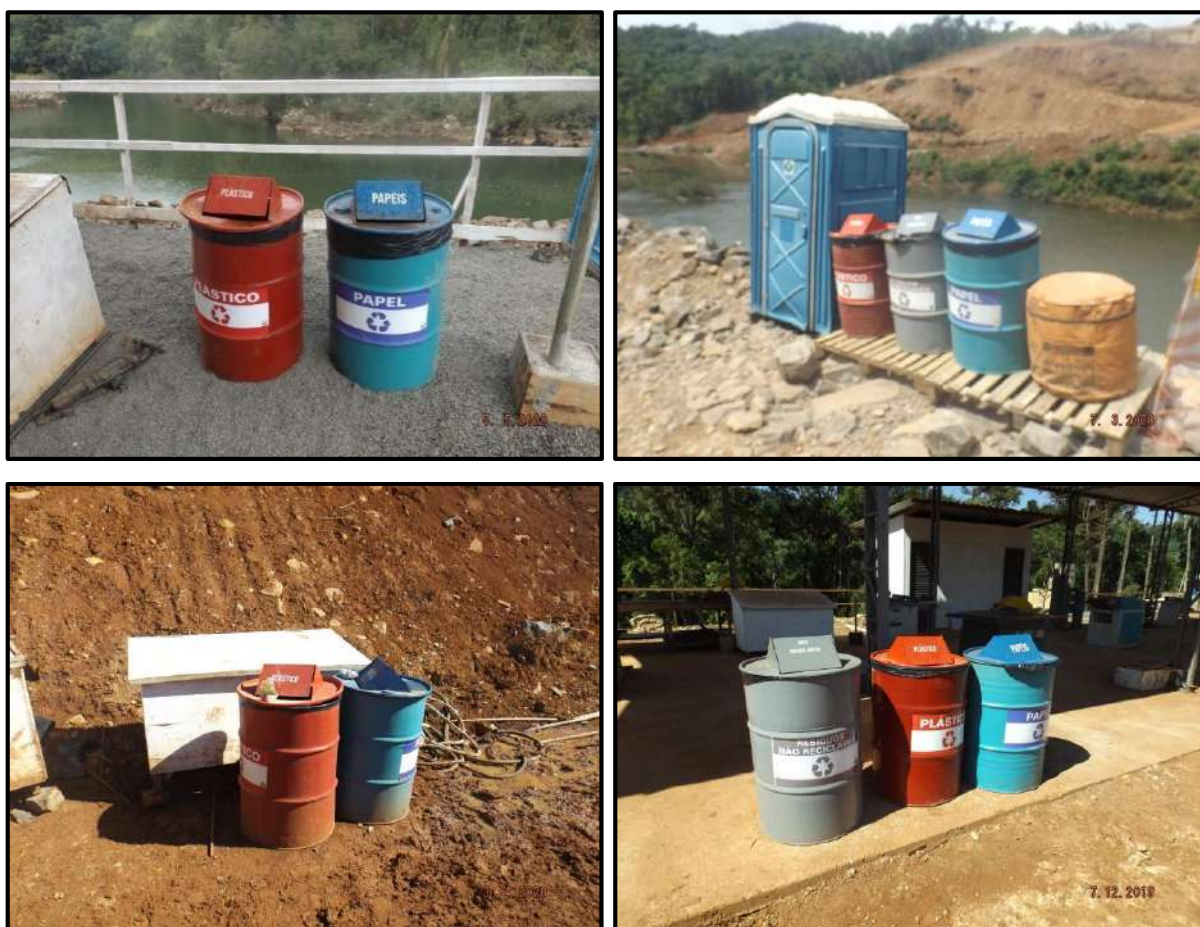
Para os resíduos de construção civil de menor porte (restos de madeira, embalagens plásticas, aparas de tubulações, sacos e caixas de embalagens de papelão, papéis, restos de ferro, aço, arames etc.), os dispositivos de acondicionamento mais utilizados são coletores plásticos para resíduos recicláveis e tambores metálicos de 200 L.

Figura 28 – Dispositivos de acondicionamento de resíduos nas frentes de obra.

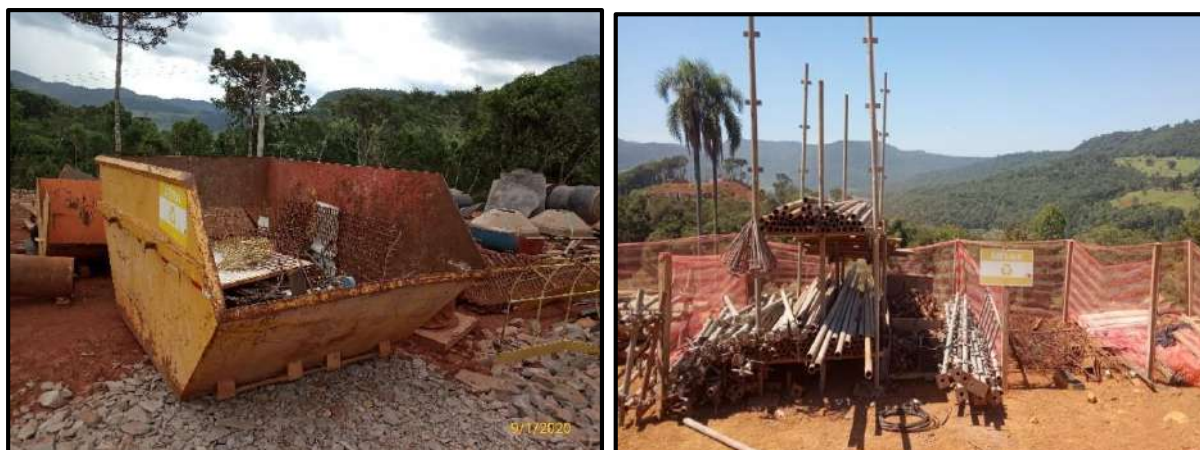
Materiais de maior porte ou de maior densidade, como peças metálicas e madeiras são armazenados em caçambas estacionárias (com volume de 5,0 m³) ou baias identificadas nas frentes de obra. Ainda, é utilizado espaço junto ao bota-fora no reservatório, em proximidade ao canteiro de obras, como depósito temporário de resíduos inertes de maior volume que possam ser posteriormente reaproveitados, como madeiras, metais, entre outros.

Figura 29 – Caçambas e baias utilizadas para resíduos de maior volume.

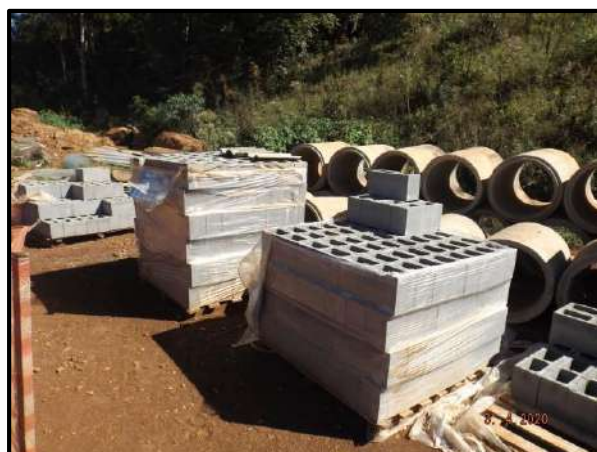
Figura 30 – Material reutilizável depositado próximo ao bota-fora.

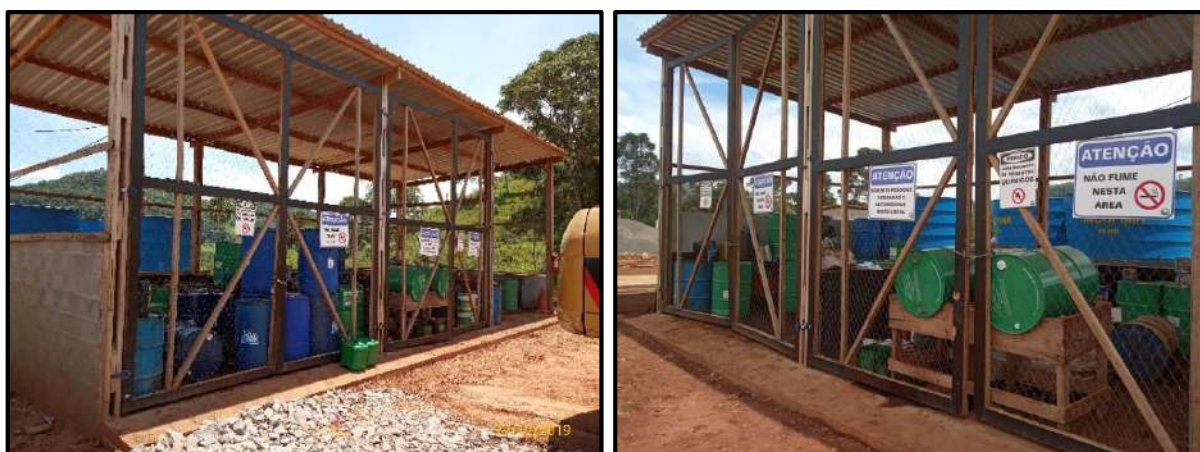
Resíduos perigosos ou contaminados (serragem contaminada, estopas, embalagens vazias de óleos lubrificantes etc.), são acondicionados em tambores de cor laranja, dependendo de suas características. Inicialmente os resíduos contaminados eram armazenados em container localizado junto ao canteiro industrial. A partir do mês de outubro de 2019 passaram a ser dispostos na central de armazenamento de produtos perigosos, construída no canteiro industrial, em proximidade da área destinada à manutenção de máquinas e veículos (figura 31). Na central de resíduos localizada no canteiro industrial também há baia específica para disposição de resíduos perigosos (figura 32).

Figura 31 – Central de armazenamento de produtos perigosos.

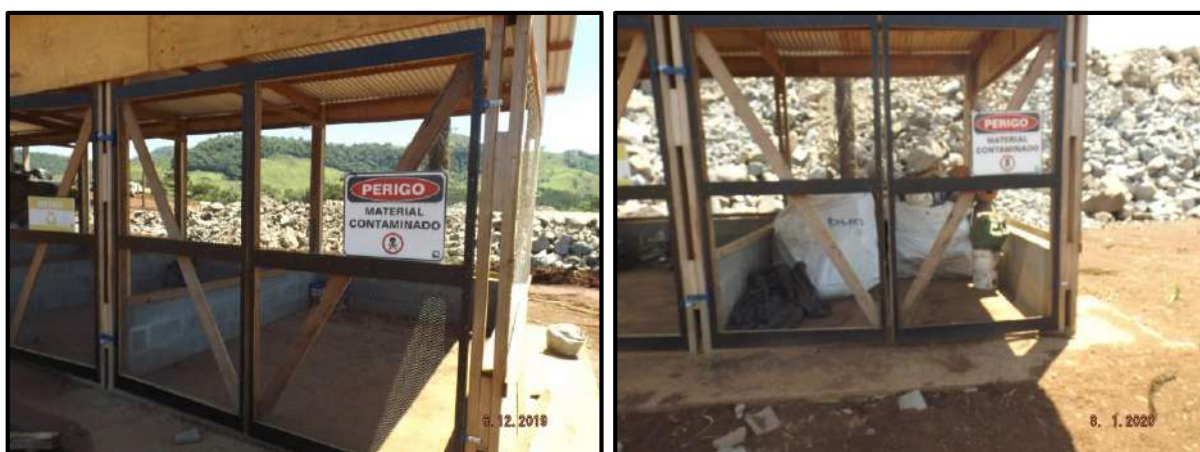
Figura 32 – Baia de produtos perigosos na central de resíduos.

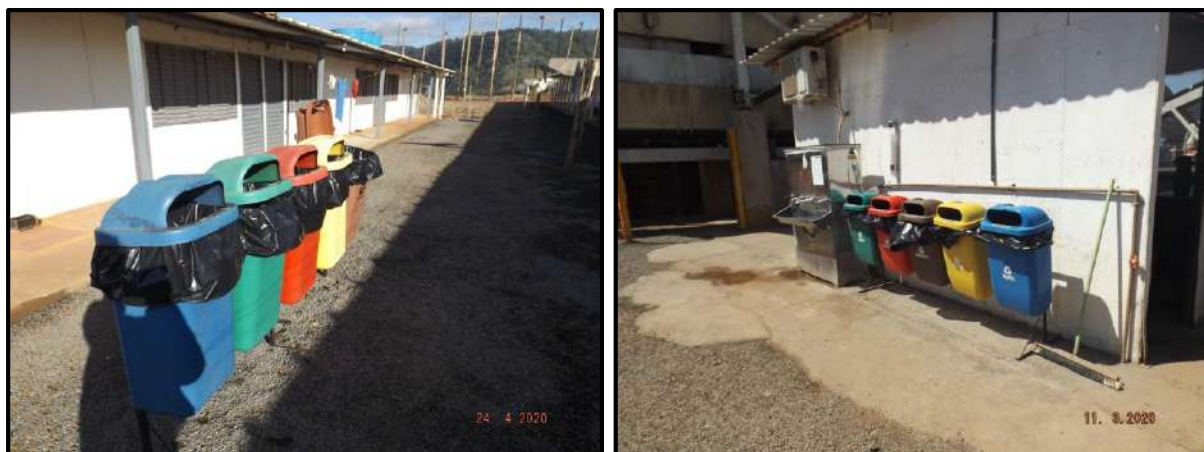
Em se tratando de resíduos recicláveis relacionadas a atividades administrativas e de apoio, o acondicionamento é realizado em recipientes seguindo o código de cores sugerido pela Resolução CONAMA nº 275/2001. O material gerado em atividades administrativas e operacionais é disposto nos coletores individuais de pequeno porte, acondicionado em saco plástico preto. Os demais resíduos são acondicionados diretamente em caçambas ou bombonas/tambores de menor volume, e quando não há disponibilidade desta forma de acondicionamento, são transportados diretamente para a central de resíduos

Figura 33 – Coletores para resíduos recicláveis.

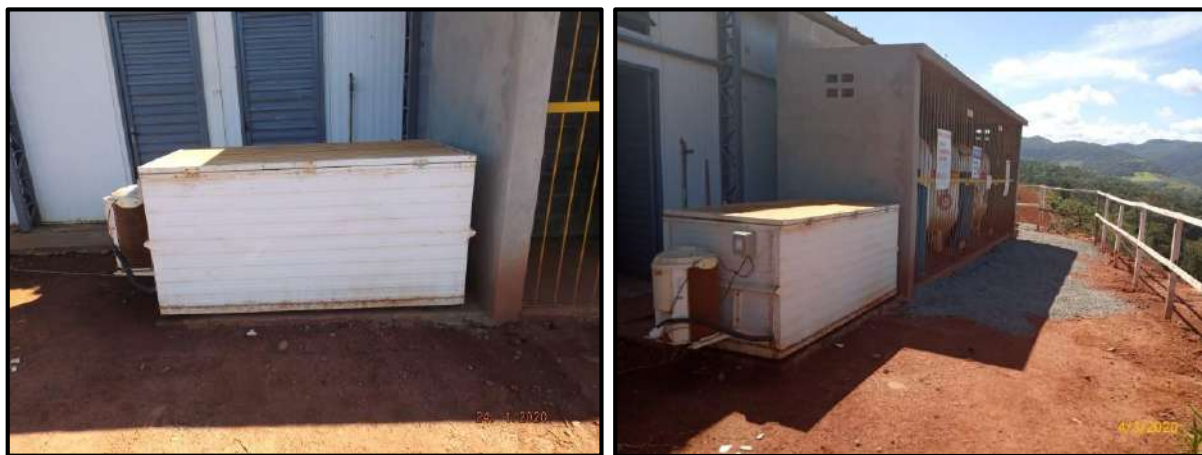
Por fim, com relação a resíduos orgânicos, a partir de janeiro de 2020 restos de alimentos gerados em refeitório passaram a ser segregados. Após descarte em coletores, o material é triado por funcionários da cozinha, separando os ossos, que são raspados e depositados em coletor localizado na parte exterior do refeitório (figura 34), o qual é mantido resfriado para evitar a proliferação de odores e atração de vetores. Este material é encaminhado para empresa na cidade de Mangueirinha/PR, para fabricação de farinhas e rações animais.

Figura 34 – Coletor refrigerado para armazenamento de resíduo orgânico (osso).

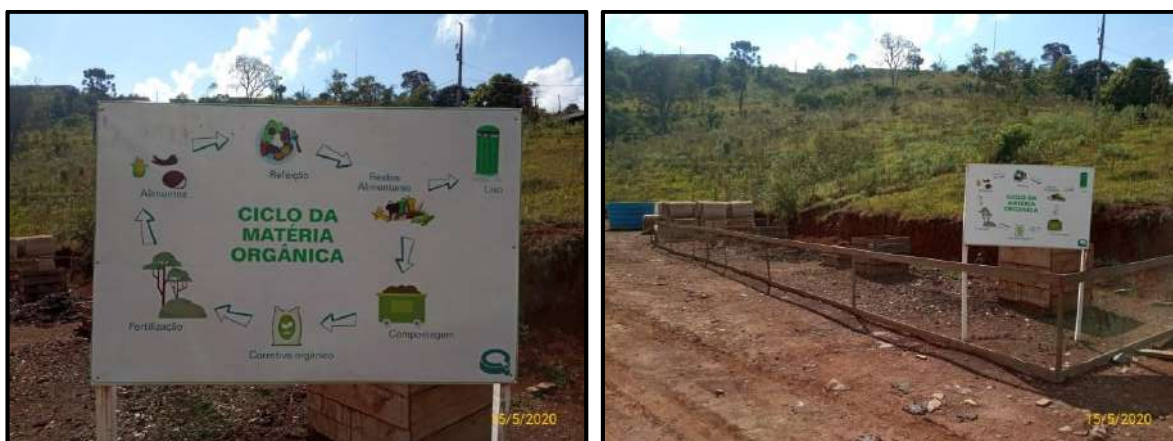
Demais resíduos orgânicos são encaminhados para compostagem no próprio canteiro de obras, em composteiras localizadas em proximidade ao local de armazenamento de resíduos de maior volume, conforme ilustrado a seguir.

Figura 35 – Compostagem de material orgânico gerado em refeitório.

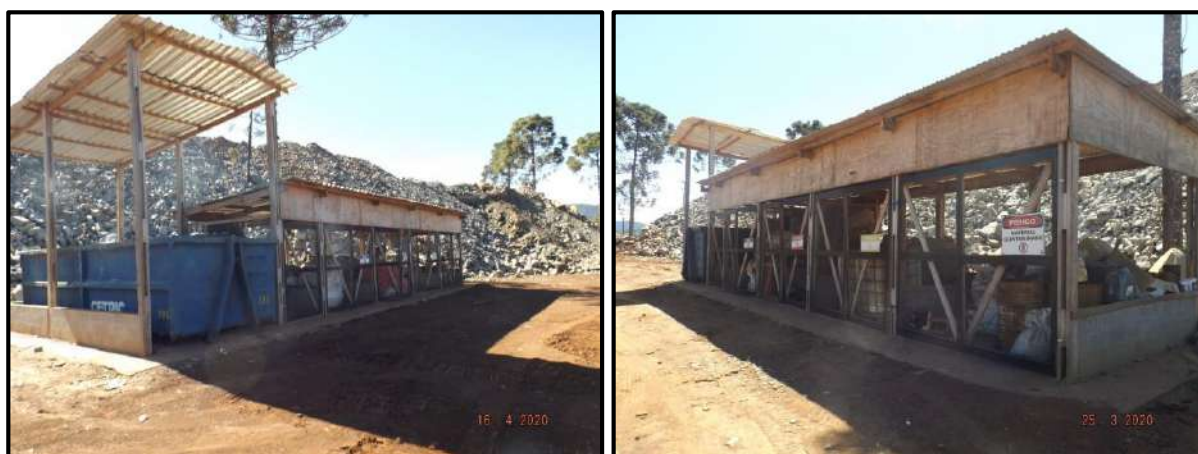
A coleta e transporte interno dos resíduos são executados por funcionários da empreiteira conforme a demanda, sem periodicidade definida. O transporte é realizado manualmente ou com auxílio de caminhão caçamba até a central de resíduos localizada no canteiro industrial, cuja construção foi finalizada em novembro de 2019. A central possui cobertura e piso impermeável, com baias destinadas a materiais inertes ou praticamente inertes como resíduos de construção civil e uma baia exclusiva para uma caçamba estacionária de 30 m³ de capacidade, destinada a resíduos não perigosos.

Figura 36 – Central de resíduos recicláveis e não recicláveis.

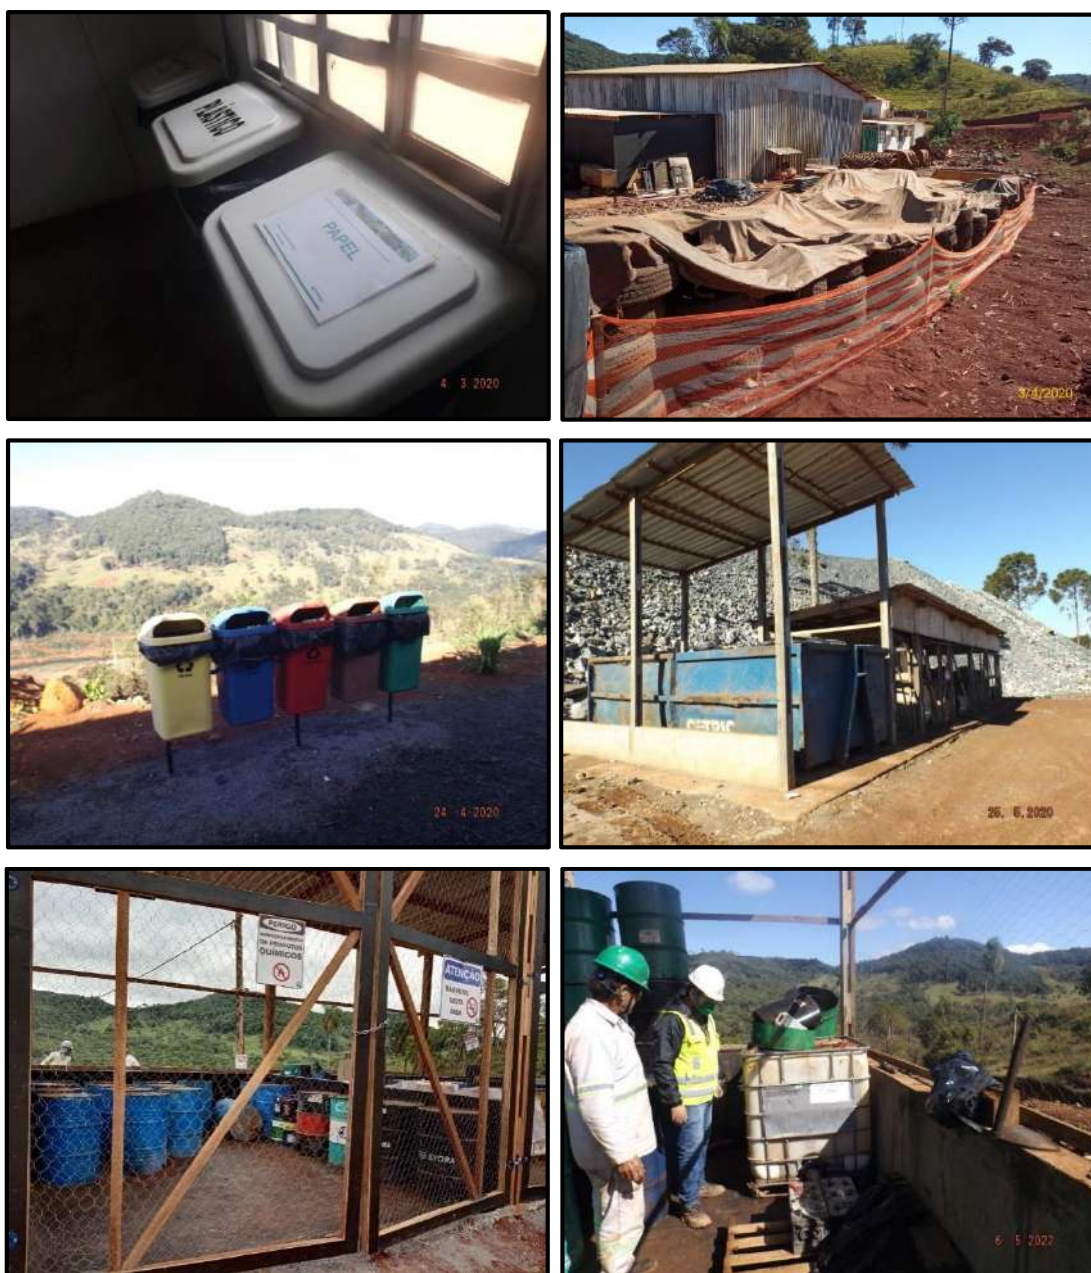
- A localização dos coletores no canteiro e frentes de obras (disponibilidade de acordo com a demanda e tipos de resíduos, facilidade de acesso, etc.);
- A sinalização dos coletores (adequada e visível);
- O conteúdo de cada recipiente coletor e sua adequação com a identificação do mesmo (segregação adequada);
- As condições de limpeza no entorno dos coletores (presença de resíduos fora dos coletores);
- Inspeções periódicas em máquinas e equipamentos utilizados, verificando possíveis vazamentos; tomando providências para evitar o derramamento de produtos contaminantes no solo / água;
- Verificação do atendimento a normas e requisitos legais nas baias de resíduos e/ou produtos perigosos no que se refere à existência de bacias de contenção e canaletas de drenagem, e a identificação e acondicionamento corretos dos resíduos / produtos perigosos.

Figura 37 – Registro fotográfico de inspeções no canteiro e frentes de obras relacionadas a resíduos sólidos e produtos perigosos.

As vistorias embasaram ainda as estratégias de treinamento em situações em que foi verificada a disposição inadequada do resíduo e identificada a fonte geradora. Neste sentido, são realizadas atividades de educação e capacitação em temas associados à gestão de resíduos sólidos e manejo de produtos perigosos. A metodologia utilizada no treinamento é variável

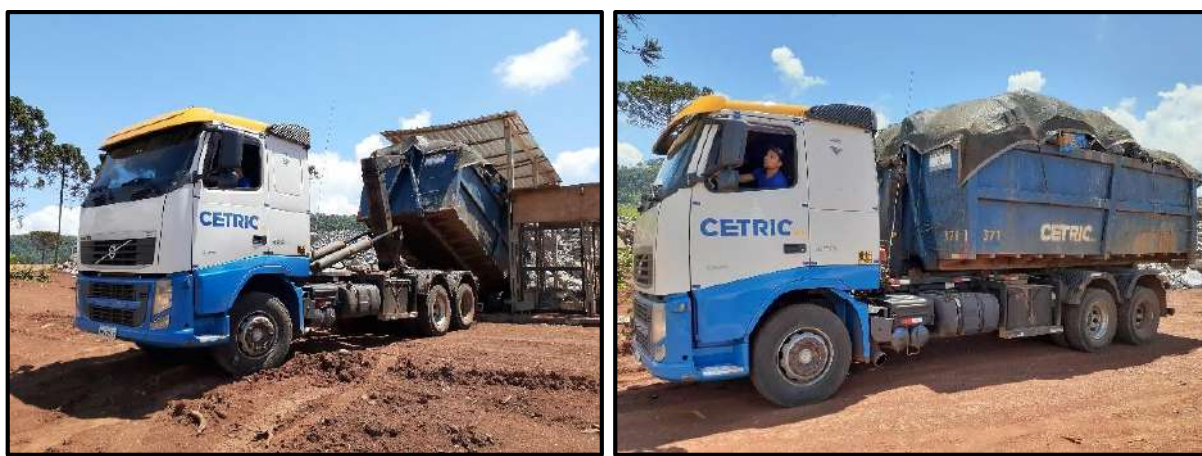
A coleta e transporte externo dos resíduos armazenados nas caçambas e na central é solicitada sempre que a quantidade de resíduos atinge 2/3 de sua capacidade. A verificação do nível das caçambas e identificação da necessidade remoção é realizada por funcionários da empreiteira. As caçambas são recolhidas através de caminhões tipo poliguindaste e transportadas até o local de destinação final, conforme sua tipologia.

Figura 44 – Remoção e transporte de caçamba de resíduos não perigosos.

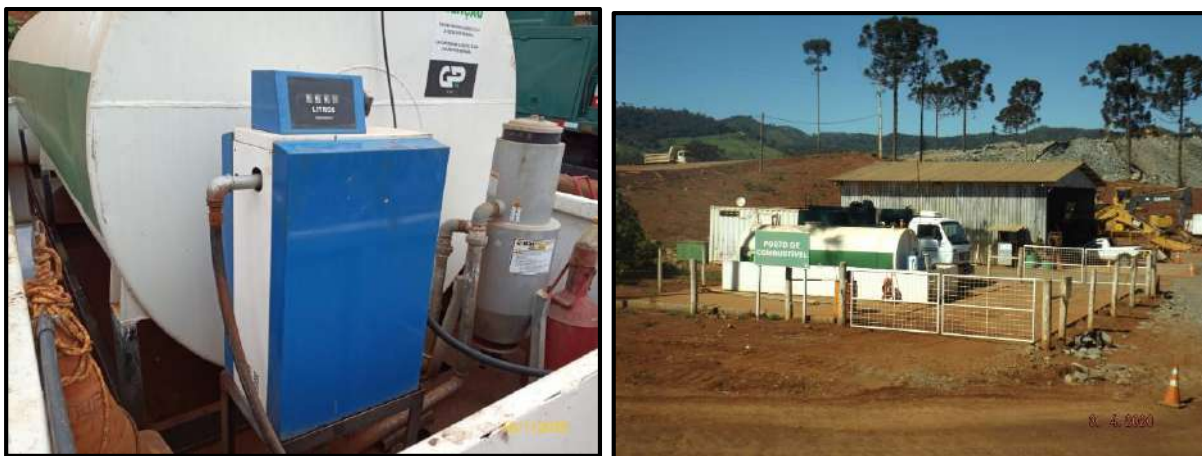
Em relação ao armazenamento de combustível, foi instalado em outubro, junto ao canteiro industrial, um tanque aéreo horizontal com capacidade de 15 m³ (figura 45), utilizado exclusivamente para Diesel e dotado de bacia de contenção com capacidade de 110% do seu volume (16,5 m³). O tanque possui certificado de dispensa de licenciamento ambiental emitido em nome da empreiteira responsável pela sua operação (DLAE nº 167981, com validade até 31/08/2025).

Figura 45 – Tanque aéreo de combustível.

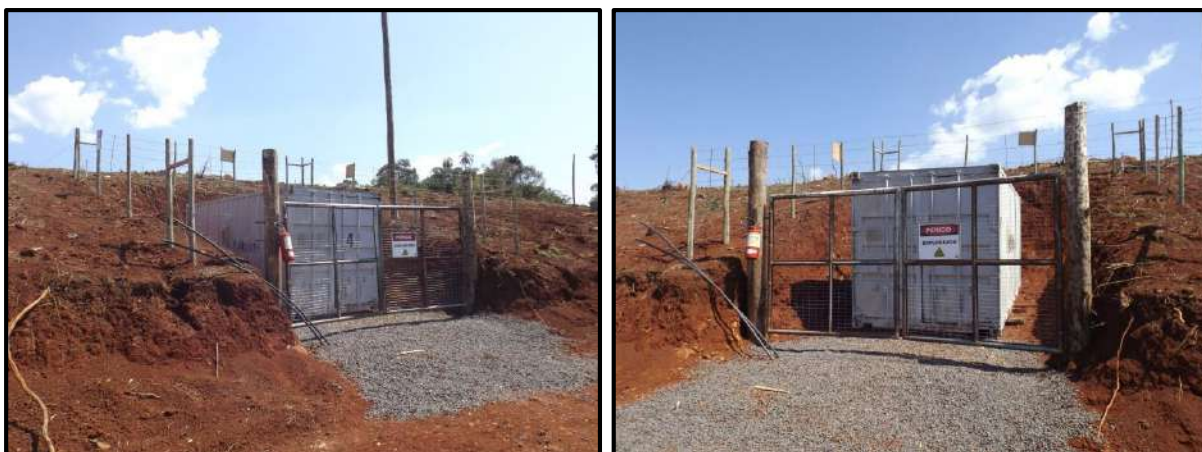
No que se refere à utilização de explosivos, estes são armazenados em paiol localizado junto à área de empréstimo de material (figura 47). Inicialmente previsto para instalação em área no reservatório, em proximidade ao barramento, sua localização foi alterada em função da declividade e dificuldade na abertura de acessos. Observa-se que o novo local atende aos requisitos de isolamento e sinalização previstos na NR 19 – Explosivos.

Figura 47 – Paiol de armazenamento de explosivos.

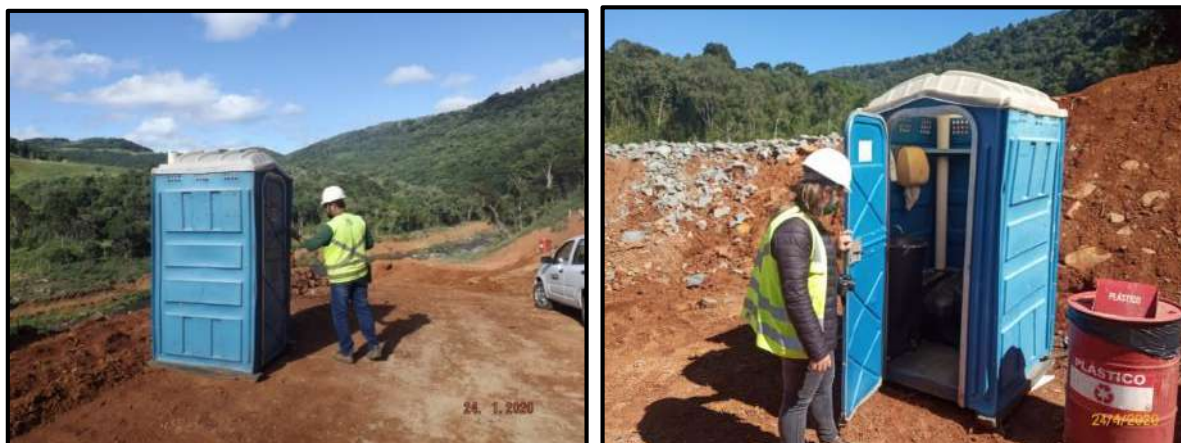
Foi dada continuidade às inspeções de estruturas móveis, como banheiros químicos nas frentes de obra e tanques coletores (com capacidade de 1m³ cada), instalados juntos aos escritórios temporários da empreiteira. Neste sentido, são verificadas as condições de higiene e limpeza dos banheiros e a coleta dos efluentes acondicionados.

Figura 52 – Inspeções de banheiros químicos instalados nas frentes de obra.

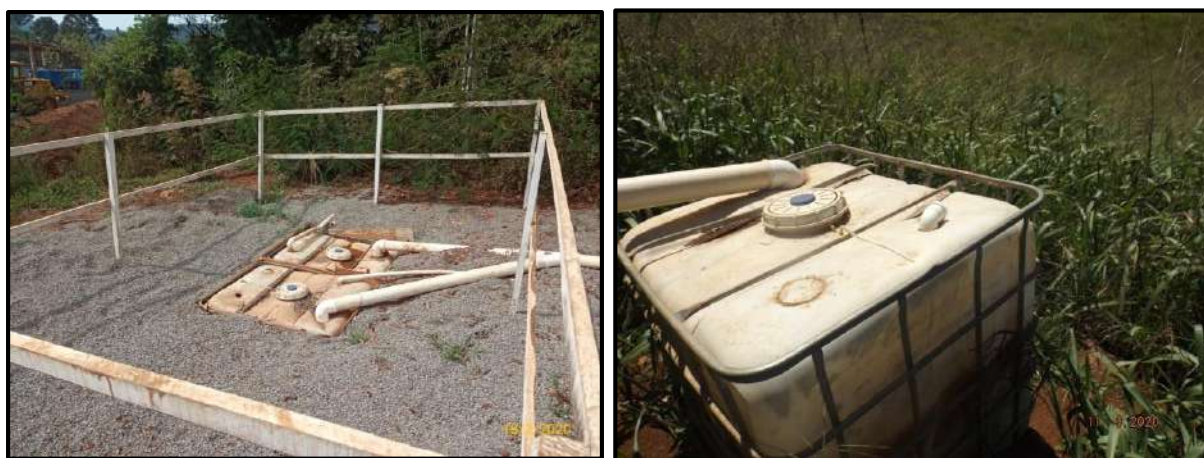
Figura 53 – Inspeções de tanques coletores de efluentes.

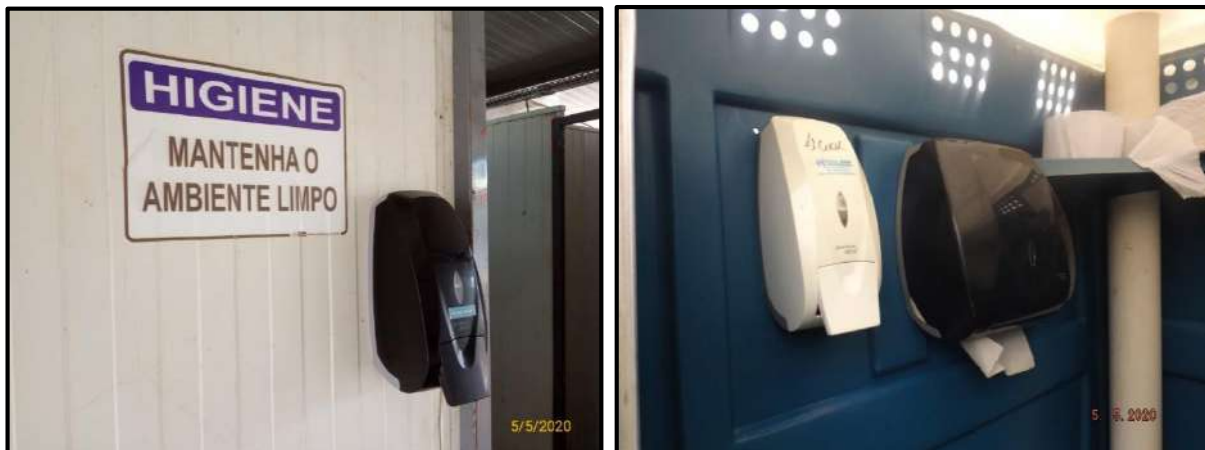
A partir de abril de 2020, as vistorias periódicas tiveram também como foco as medidas de combate ao coronavírus, como a disponibilização de álcool em gel e papel toalha nas frentes de obra para melhor higienização dos funcionários.

Figura 54 – Inspeções de fontes geradoras, banheiros químicos e tanques coletores de efluentes.

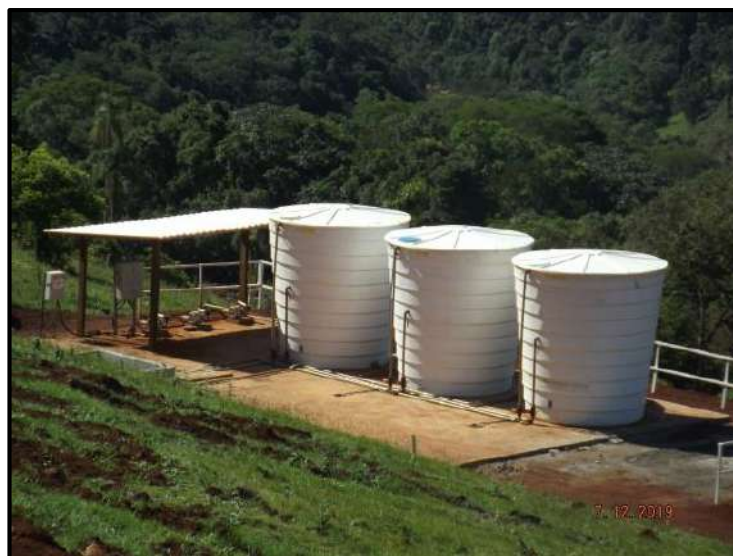
A partir de outubro de 2019 foi dado início à operação das estruturas definitivas de coleta, tratamento e disposição final de efluentes. Durante o período de abrangência do presente relatório foram conduzidas inspeções e avaliações das estruturas definitivas de coleta, passagem e tratamento de efluentes. A metodologia e resultados de monitoramento são apresentados nos itens a seguir.

Figura 55 – Instalações definitivas da estação de tratamento de efluentes.

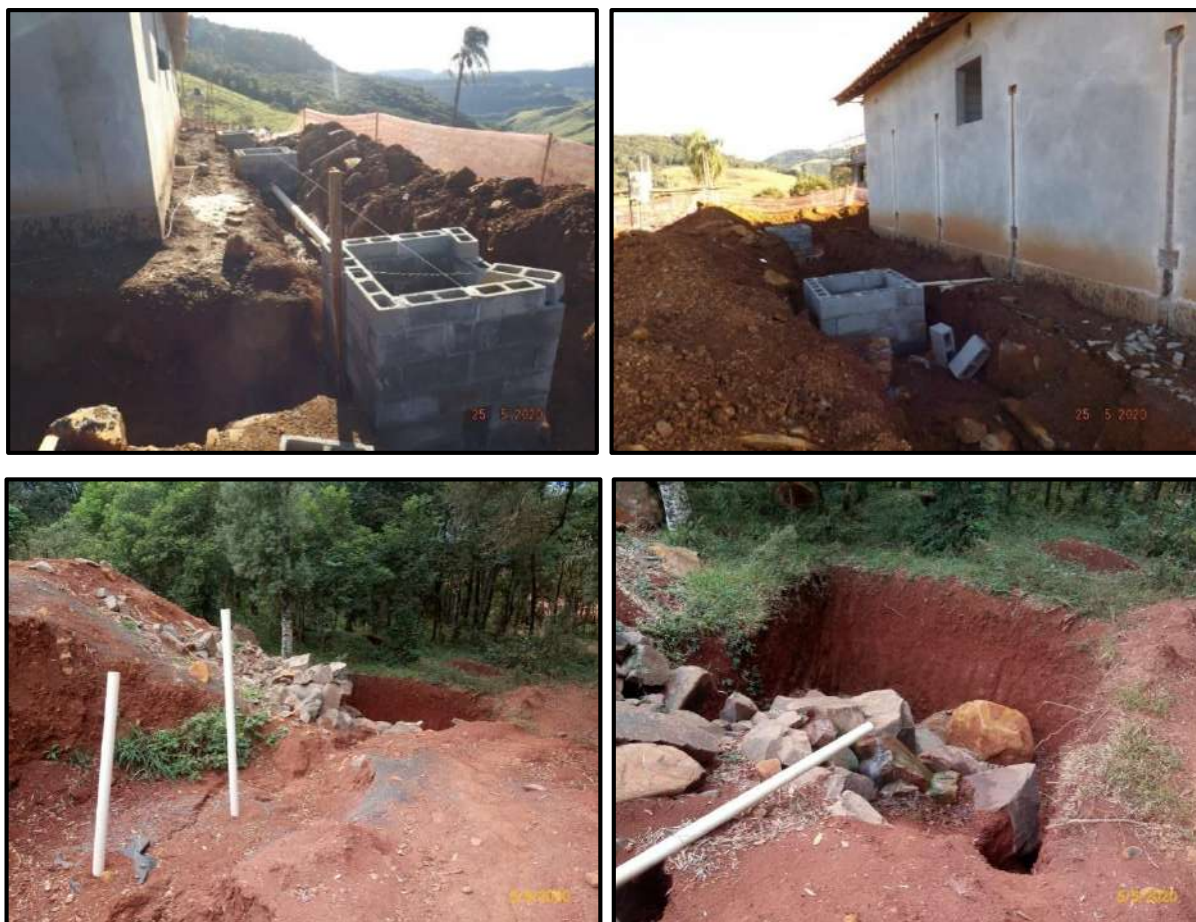
Foram também conduzidas vistorias na implantação de novas estruturas, como sistemas coletores e de direcionamento de efluentes. Destaca-se a implantação de caixas coletoras e de direcionamento dos efluentes que serão gerados na casa de visitas/operação para sistema de tratamento existente (figura 56), composto por fossa séptica, filtro anaeróbio e sumidouro, localizado em proximidade ao alojamento do EPC, o qual deverá permanecer como solução de tratamento durante a operação do empreendimento.

Figura 56 – Inspeções de novas estruturas de coleta, transporte e tratamento de efluentes.

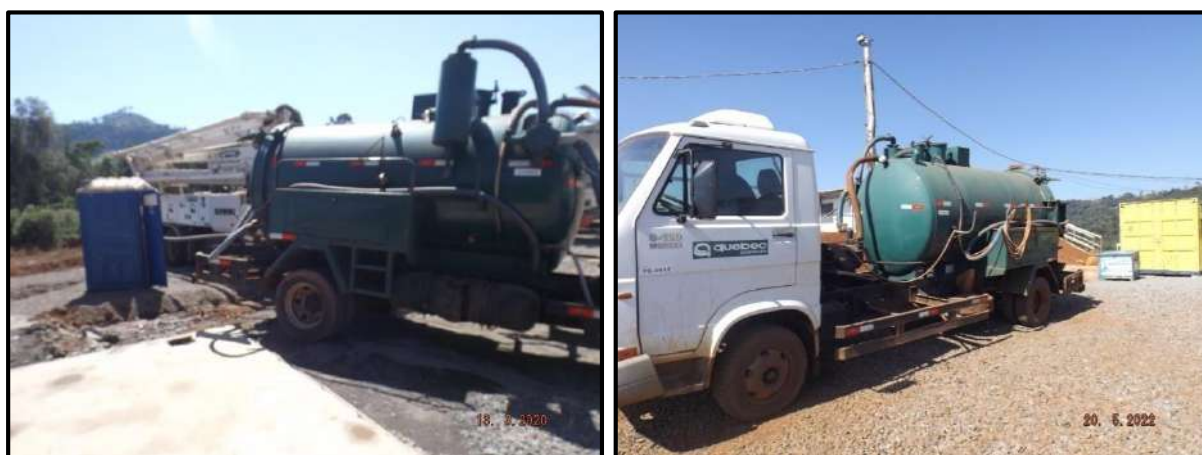
Nas frentes de obra e/ou estruturas que não justificavam a implantação de estruturas fixas de tratamento, foi dada preferência à distribuição de banheiros químicos, e à instalação de tanques coletores, instalados juntos aos escritórios e áreas de vivência temporárias da empreiteira. A limpeza dos banheiros e coleta dos efluentes nos tanques é realizada diariamente por funcionário da empreiteira com auxílio de caminhão tanque com sucção, conforme ilustrado na figura a seguir.

Figura 58 – Acompanhamento das atividades de limpeza e coleta de efluentes de fontes móveis e temporárias.

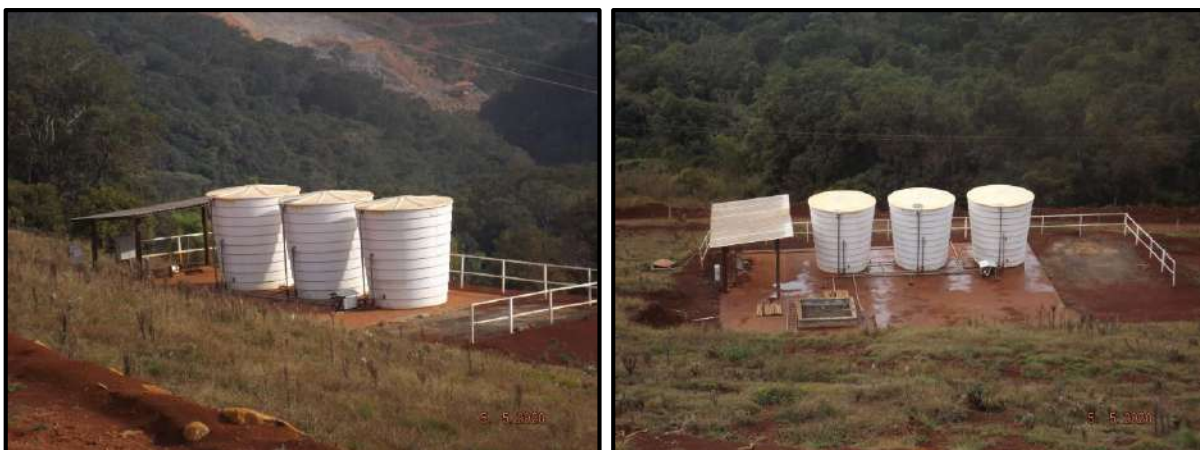
Figura 62 – Estruturas da estação de tratamento de efluentes.

Inicialmente, o lançamento de efluentes tratados foi realizado em sumidouro, o qual foi periodicamente monitorado visando a identificação de possível saturação. No mês de dezembro, em 02/12/2019, foi emitida pelo IAT (regional de Pato Branco) a autorização ambiental para intervenção em APP (AA nº 52395, válida até 02/06/2021), documento necessário para instalação da tubulação entre a ETE/sumidouro e o corpo hídrico. A instalação do emissário teve início em 07/01/2020, com a colocação de estacas de apoio e tubulação em PCV, sendo finalizada em 17/01/2020.

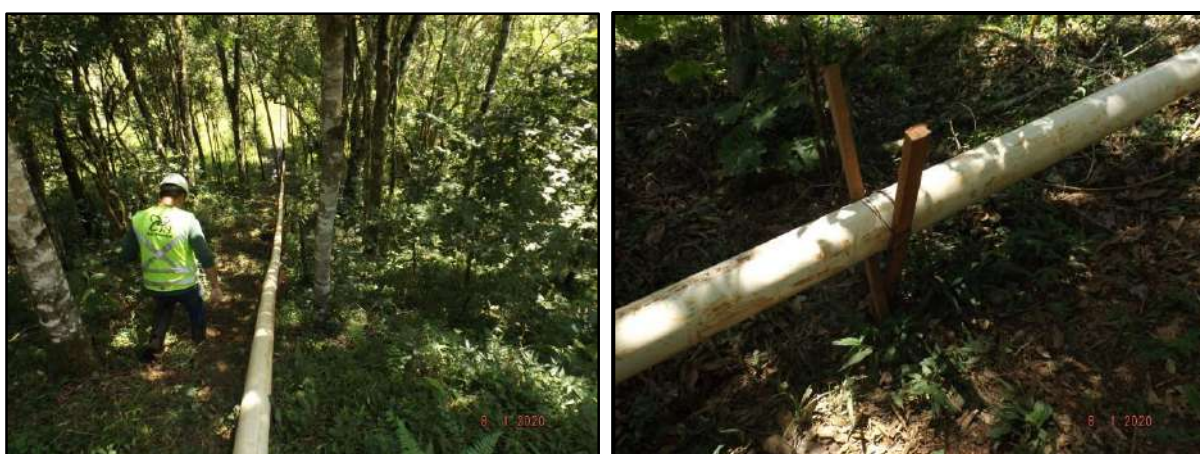
Figura 63 – Instalação de emissário para lançamento de efluentes da ETE.

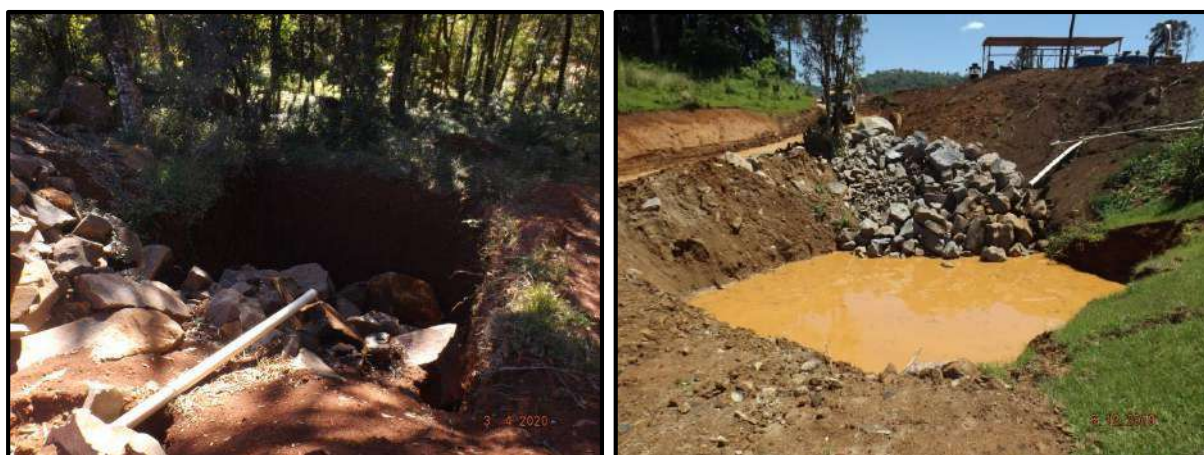
Além do acompanhamento da instalação da ETE e emissário, foram conduzidas vistorias nos demais pontos de disposição de efluentes, constituídos por sumidouros. No momento, existem quatro estruturas operantes para infiltração de efluentes no canteiro de obras: junto à ETE; junto à rampa de lavagem de veículos, após sistema separador água/óleo; junto à central de geradores, após sistema separador água/óleo e, por último, junto ao alojamento do EPC e casa de visitas/operação, após sistema de tratamento composto por fossa séptica e filtro anaeróbio. Essas estruturas são periodicamente monitoradas.

Figura 64 – Registro fotográfico de sumidouros.

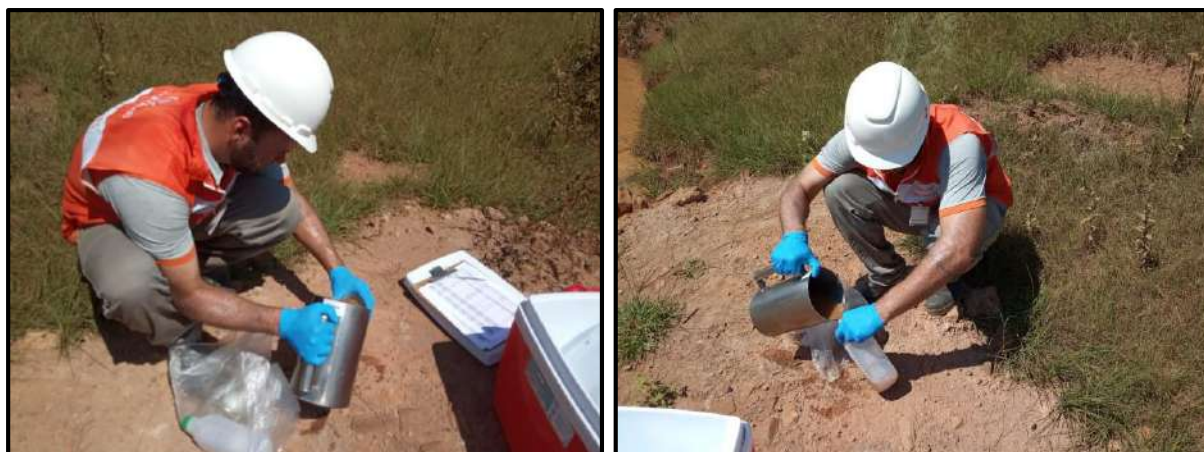
Em 17/03/2020 foram conduzidas coletas pela equipe do laboratório Terraanálises no sistema de tratamento e no sumidouro que recebe contribuições da rampa de lavagem (figura 66) a fim de identificar a presença de contaminação de óleos e graxas, cujos resultados são apresentados na sequência (tabela 18). Na inexistência de padrões de lançamento de efluentes infiltrados no solo, foram utilizados como referência os padrões para lançamento em corpo hídrico estabelecidos na Resolução Conama nº 430/11.

Figura 66 – Coleta realizada em sumidouro em 17/03/2020.

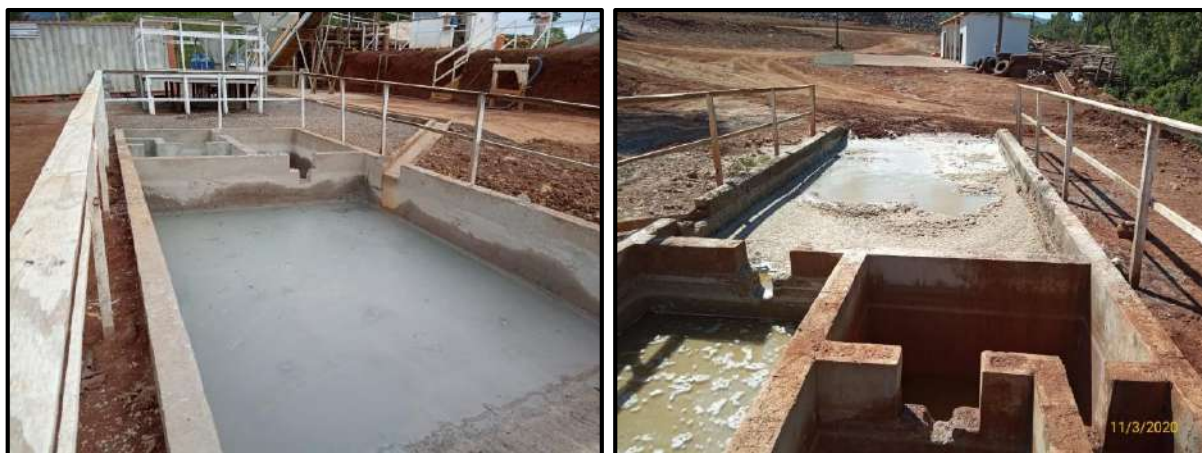
Para a lavagem dos caminhões betoneira tem-se um sistema de bate-lastro, composto por rampa de lavagem (figura 67), instalada junto à central de concreto convencional, construída com piso e mureta em concreto armado impermeável, a qual recebe todo o material oriundo das limpezas do misturador e dos caminhões-betoneira, captados por uma caixa de decantação.

O resíduo gerado nesta área passa por três caixas decantadoras, sendo que o material decantado (restos de concreto) é levado para o depósito em área adjacente ao canteiro de restos de concreto, para que seja oportunamente reutilizado.

Figura 67 – Estrutura de bate-lastro para limpeza de caminhões betoneira.

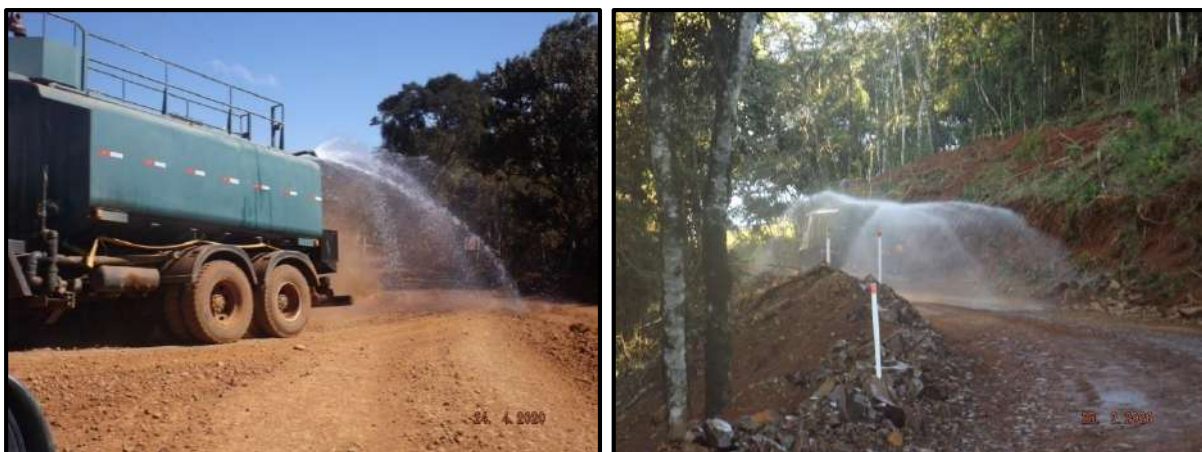
O sistema permite o reuso da água para a própria lavagem de outros caminhões, ou como parte da água de amassamento. Quando em excesso, a água tratada é empregada na redução da suspensão de poeiras pelo trânsito de veículos, através da umidificação de vias (figura 68). Tal procedimento é feito por meio de aspersão de água (espalhamento) direta com caminhão-pipa (capacidade de 20m³) quando há necessidade em dias de tempo seco e como medida mitigadora para o levantamento de poeira no canteiro de obras e no seu entorno.

Figura 68 – Aspersão de água para umectação de vias para controle de poeira.
