**RELATÓRIO DE ACOMPANHAMENTO DOS PROGRAMAS
AMBIENTAIS**

FASE DE IMPLANTAÇÃO - SEGUNDO SEMESTRE

PCH Foz do Estrela

PCH FOZ DO ESTRELA
LICENÇA DE INSTALAÇÃO Nº 22554

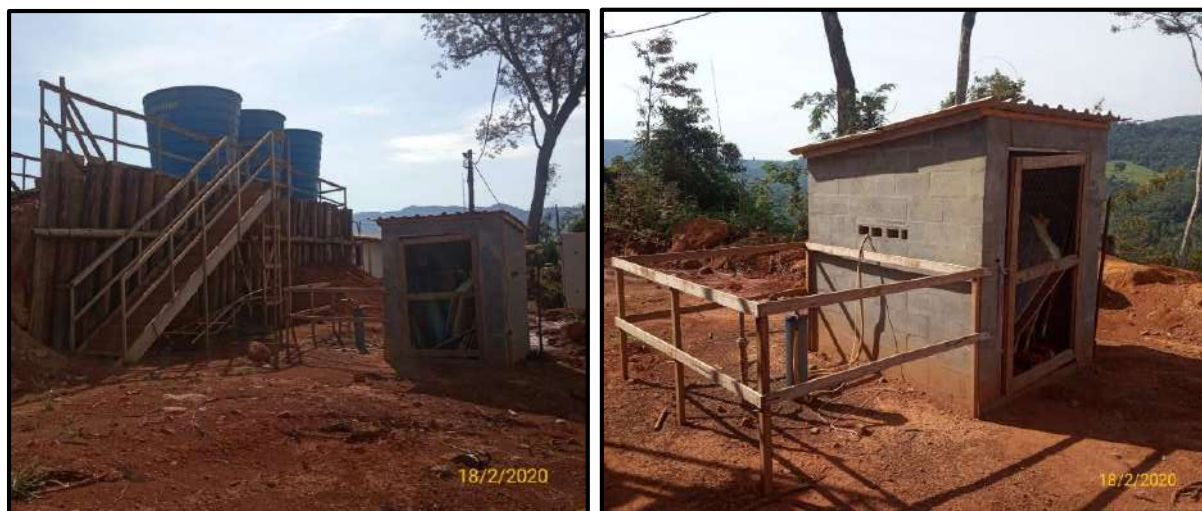
Figura 69 – Captação de água em poço artesiano e desinfecção com bomba dosadora de cloro.

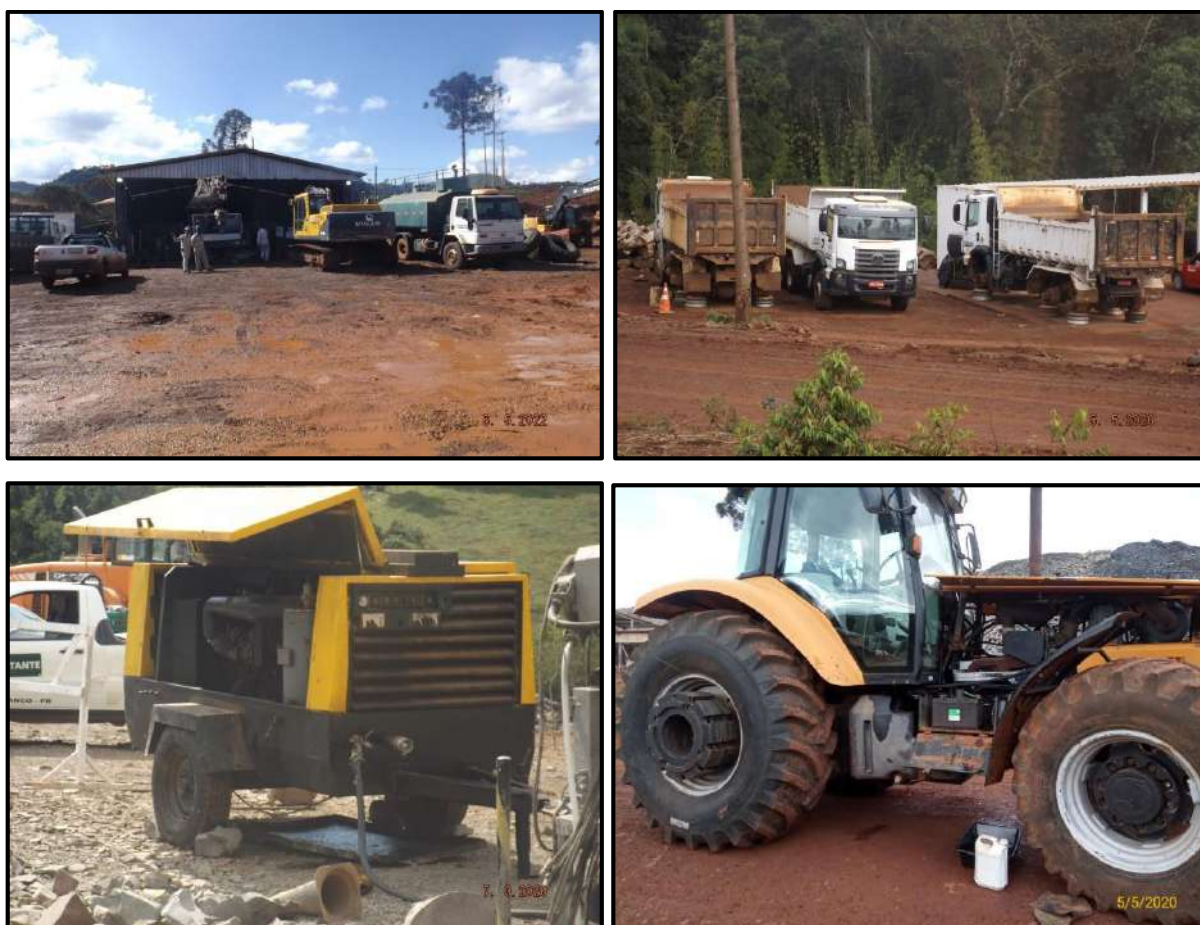
No tocante à manutenção de veículos e equipamentos, entre outubro e novembro foi realizada a instalação das estruturas definitivas de mecânica no canteiro industrial, porém, em casos de inviabilidade de deslocamento, reparos emergenciais são executados diretamente nas frentes de obra. Nestes casos, quando necessário, são dispostas bacias de contenção e kits de emergência ambiental para controle de eventuais vazamentos.

Figura 70 – Manutenção de veículos e máquinas nas frentes de obra.

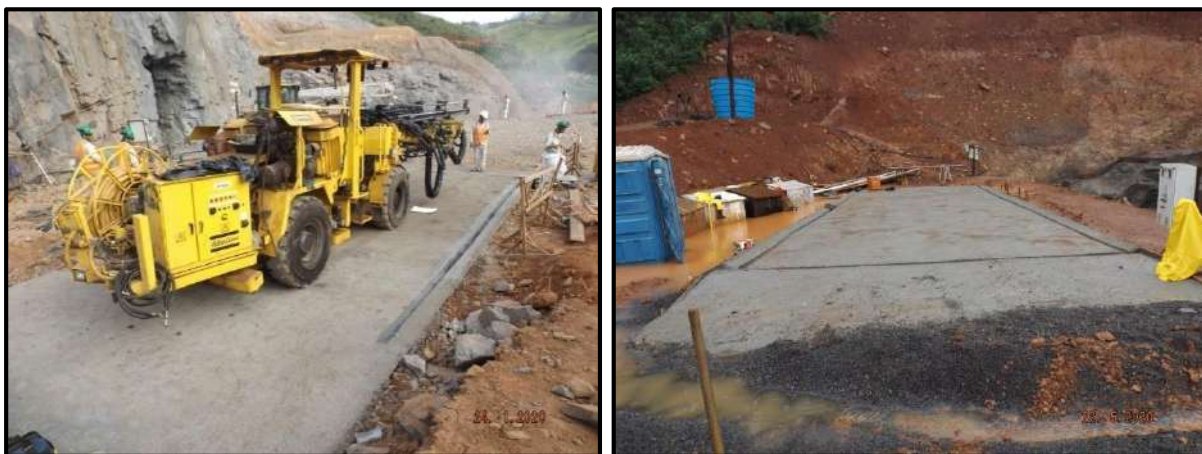
Figura 71 – Piso impermeável para manutenção de perfuratriz nas frentes de obra.

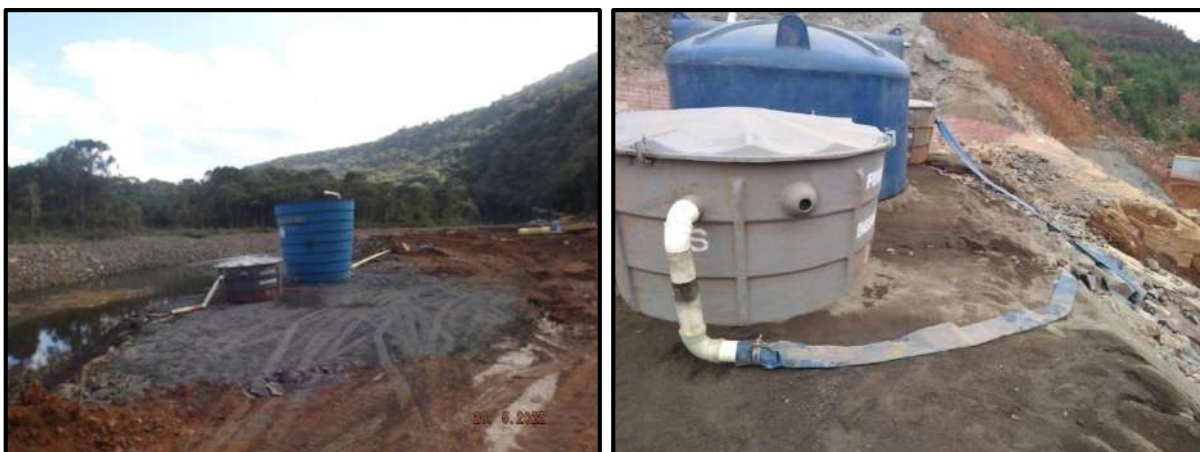
Ainda nas frentes da casa de força e tomada d'água, em razão da presença de empoçamentos de água que precisam ser bombeados para fora dos locais de perfuração, foram instalados sistemas de tratamento que consistem em caixa de decantação para contenção de sólidos e separador água e óleo pré-fabricado. Esses empoçamentos são provenientes do afloramento do lençol freático, infiltrações no solo ou rocha e/ou resultantes de precipitações, situações que são verificadas na PCH especialmente nas fundações da casa de força e escavações dos canais de emboque / desemboque (tomada d'água, desvio do rio, casa de força). Apesar de não fazerem parte de nenhum processo construtivo passam pelo sistema de tratamento antes de serem bombeadas ao corpo hídrico.

Figura 72 – Sistemas de tratamento de águas de empoçamento provenientes de frentes de escavação do túnel de adução.

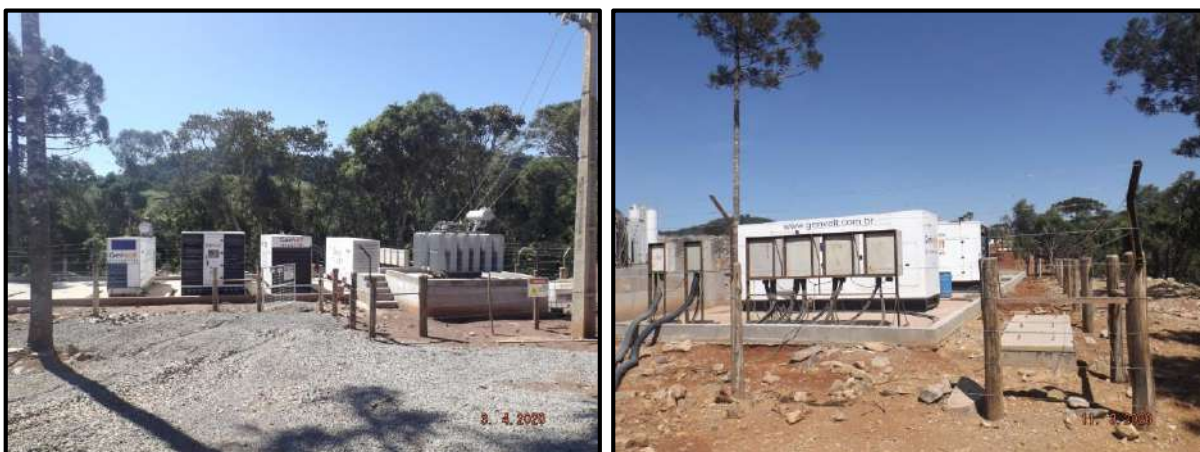
Os equipamentos fixos e móveis (geradores, compressores ou outros) que utilizam combustíveis ou outros produtos perigosos, contam com bandeja de contenção para possíveis vazamentos. Durante o segundo semestre foi concluída a central de geradores (figura 73), localizada no canteiro industrial, a qual recebe diversos equipamentos em local contendo bacia de contenção construída em concreto armado impermeável, canaletas de coleta e sistema de tratamento, além de devido isolamento e sinalização de segurança.

Figura 73 – Central de geradores instalada.

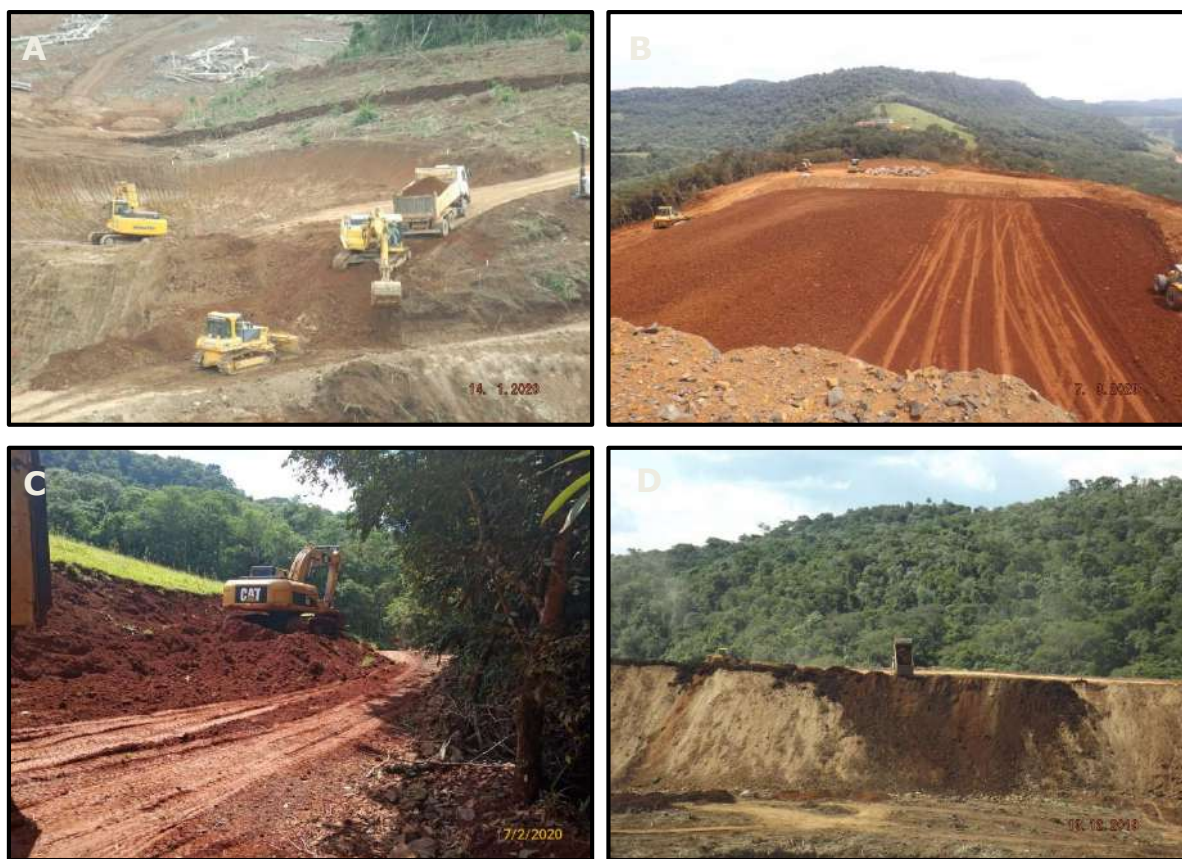
A possibilidade de ocorrência das feições erosivas citadas é condizente com as atividades executadas no primeiro ano de implantação, com foco na implantação das estruturas de apoio à obra (canteiro administrativo / canteiro industrial / acessos) e abertura de frentes de trabalho, nos quais foi necessária a remoção da cobertura vegetal, expondo taludes e aterros às intempéries. A seguir é apresentado o registro fotográfico das atividades executadas no segundo semestre de implantação que favorecem a instalação dos processos erosivos.

Figura 77 - Atividades de implantação que contribuem com a aceleração de processos erosivos.

Foto A: Escavações para implantação do barramento da PCH; foto B: reaterro para instalação de estrutura; foto C: movimentação de solo para abertura de acesso; foto D: deposição de solo em boca-fora.

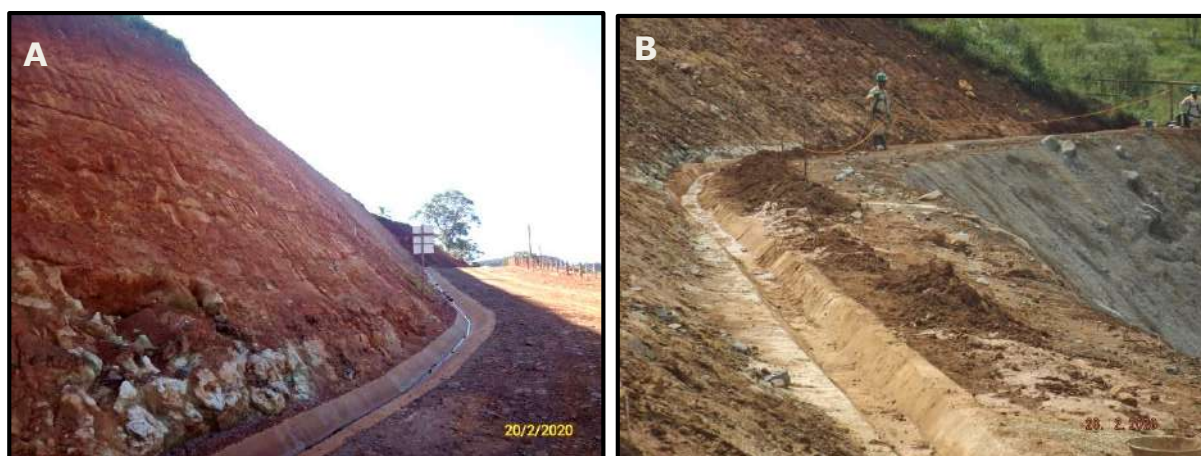
Figura 79 – Implantação e manutenção / limpeza de canaletas de drenagem.

Foto A: PM-10 – Acessos internos; foto B: PM-06 – Casa de força.

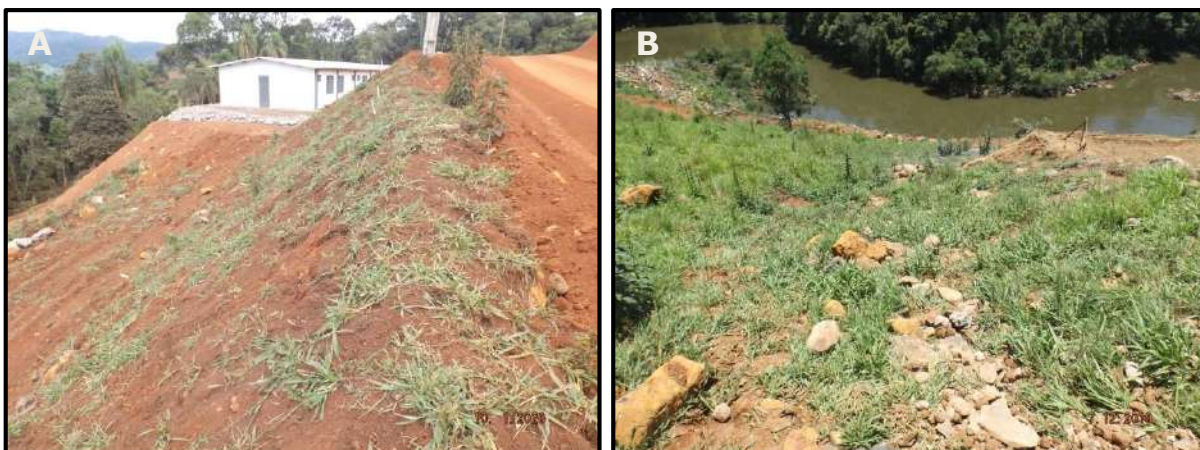
Figura 80 – Revegetação de taludes expostos com gramíneas.

Foto A: PM-07 – Casa de visitas; foto B: PM-06 – Casa de força.

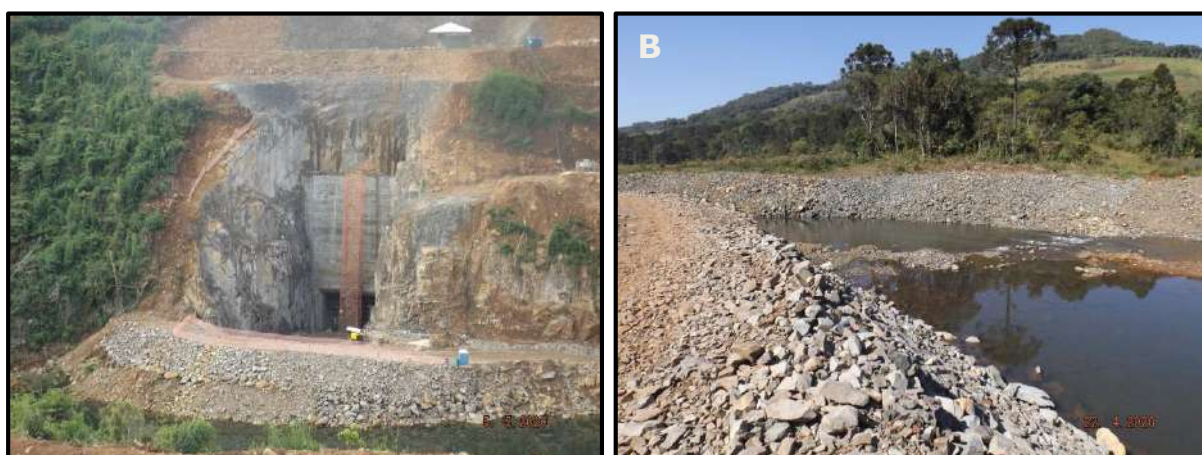
Figura 84 – Proteção de margens e enseadeiras com enrocamento.

Foto A: PM-03 – Barramento; foto B: PM-01 – Tomada d'água.

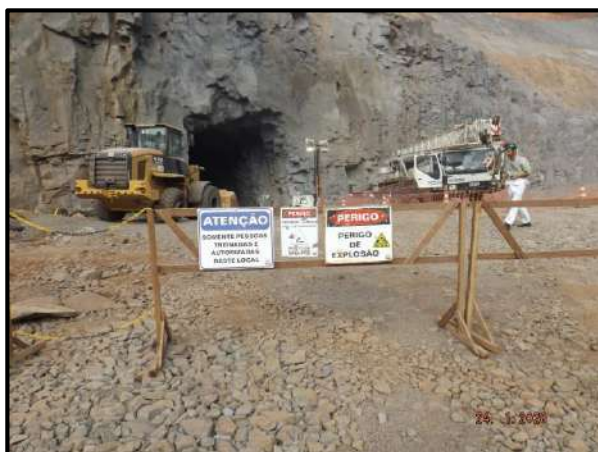
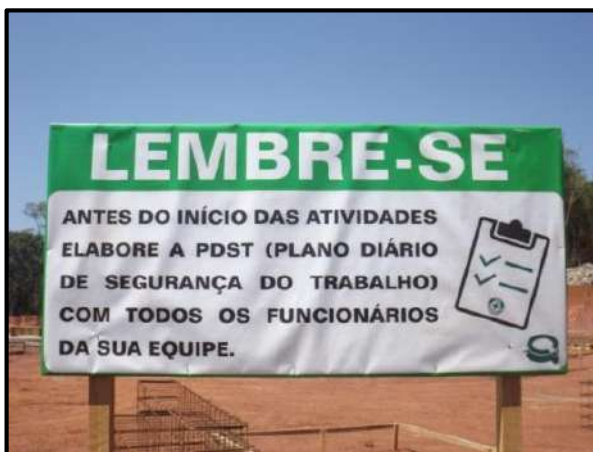
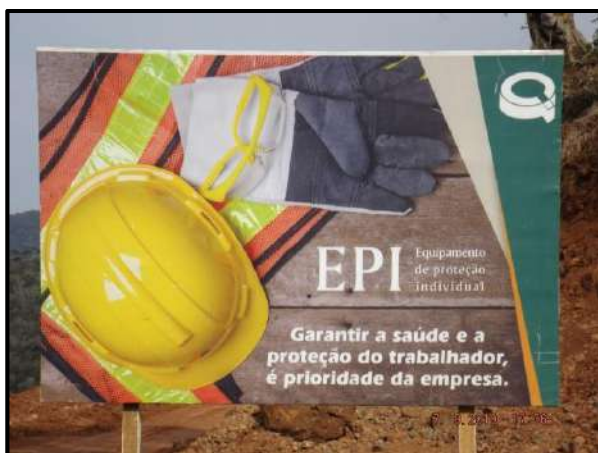
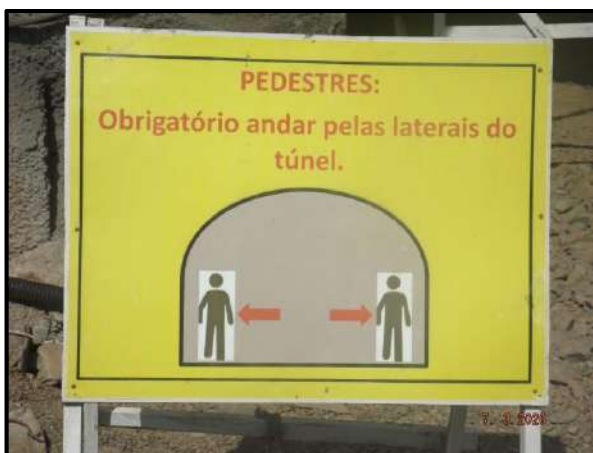
Figura 102 - Sinalização de segurança nas frentes de obras.

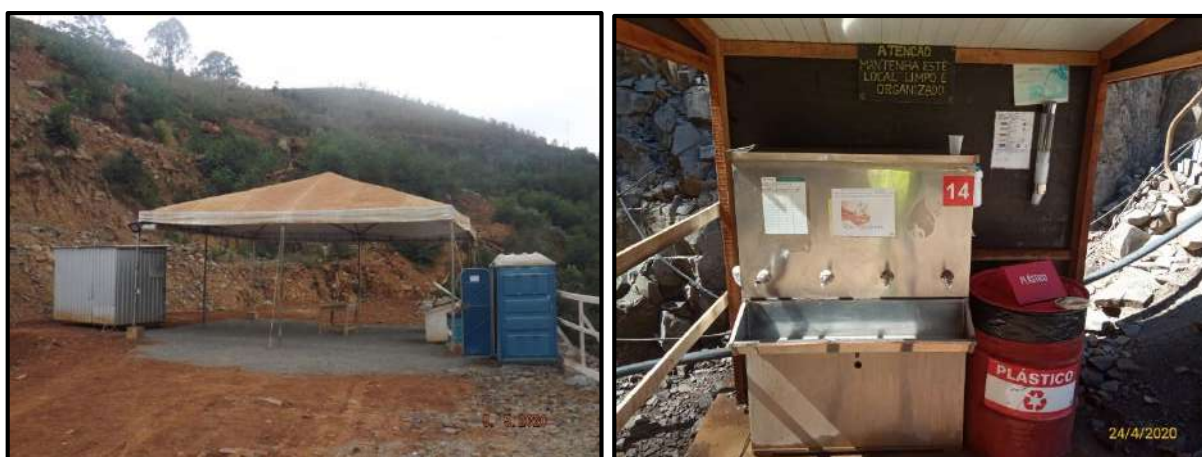
Figura 104 – Instalação de áreas de vivência e bebedouros nas frentes de obra.

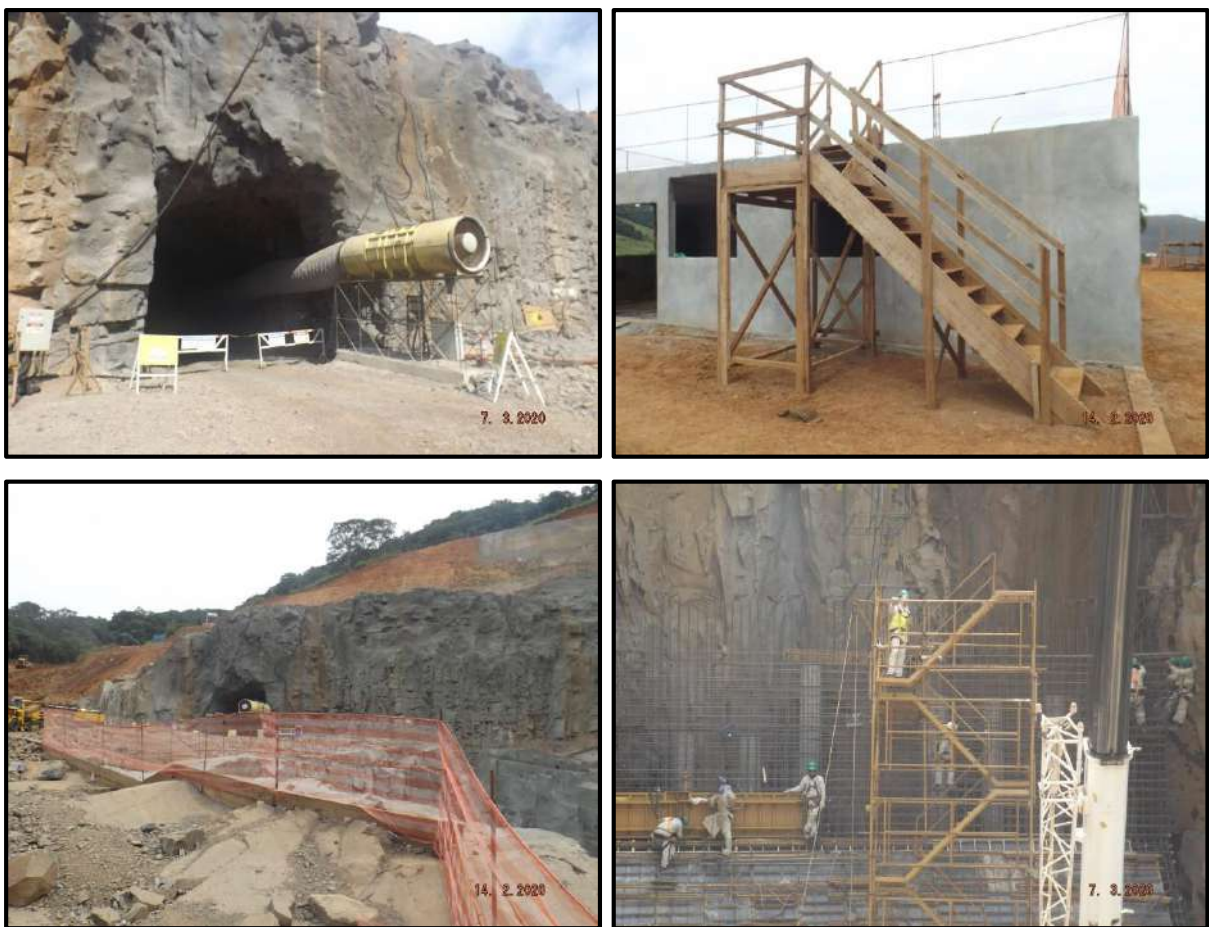
Figura 105 – Instalação de barreiras / dispositivos de segurança aos trabalhadores, como ventiladores para túneis, guarda-corpos e andaimes.

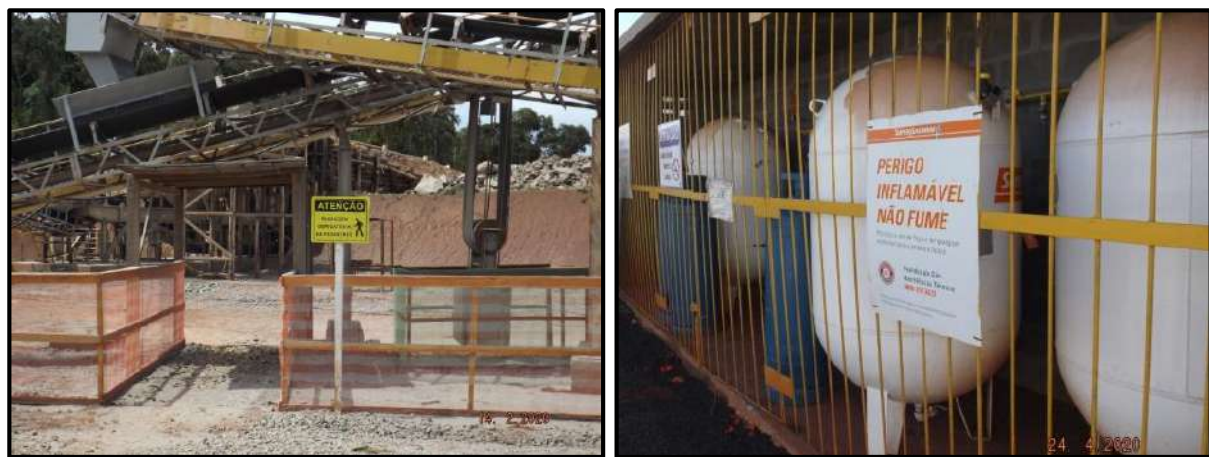
Figura 106 - Sinalização de segurança em equipamentos e em local de armazenamento de produtos perigosos.

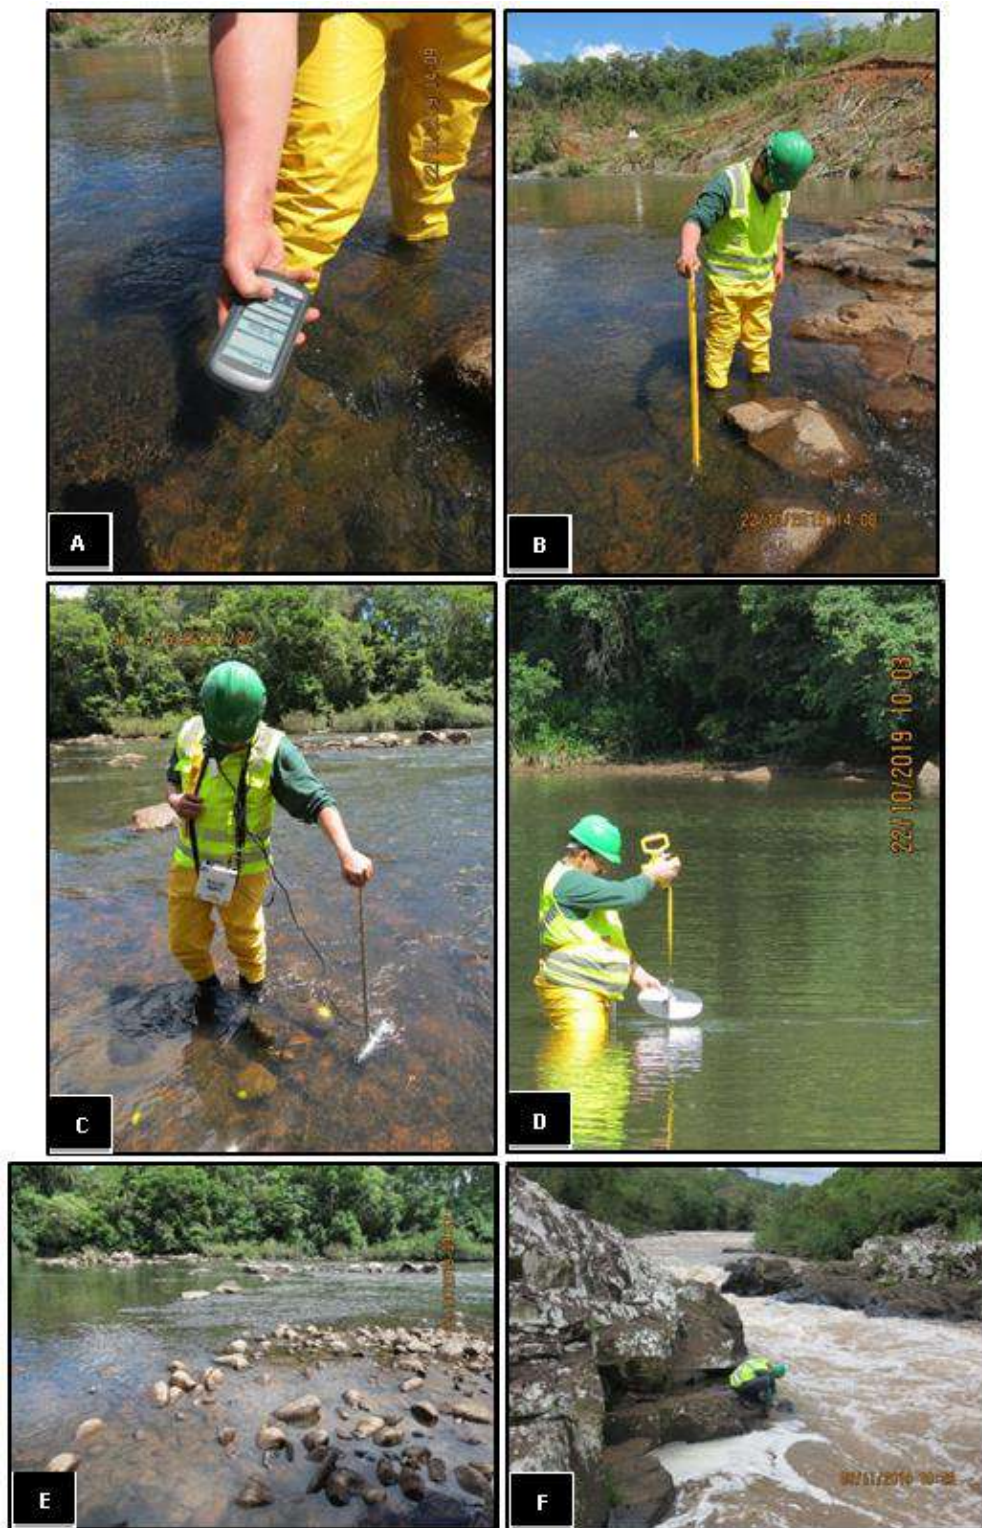
Figura 145 – Etapas do resgate de reófitas: A – Tomada de pontos GPS; B – Profundidade média; C – Transparência; D – Velocidade do fluxo hídrico; E – Substrato – Seixos e matacões; F – Substrato – lajeados.

- 1 - Profundidade média da população – Essa medida foi obtida com auxílio de uma régua graduada, de forma que as profundidades de ocorrência possam ser amostradas. Foram tomados dados individuais para 10 seixos/substrato.
- 2 - Transparência e turbidez – Para essa avaliação foi utilizado o disco de Secchi, sendo realizadas pelo menos 3 amostragens no local de ocorrência da população, com a média das profundidades representando cada área avaliada;
- 3 - Velocidade do fluxo – Foi utilizado um fluxímetro para medição da velocidade da água em pelo menos 5 pontos de cada área avaliada, com a média da velocidade representando cada área avaliada;
- 4 - Tipo de substrato – Em cada ponto de coleta de populações de *P. rutifolium*, foi identificado o tipo de substrato no qual a população encontra-se fixado.

Para cada ponto de coleta e de transposição, além da coordenada geográfica, obtida com uso de GPS, foram realizadas medições relativas aos seguintes fatores (figura 145):

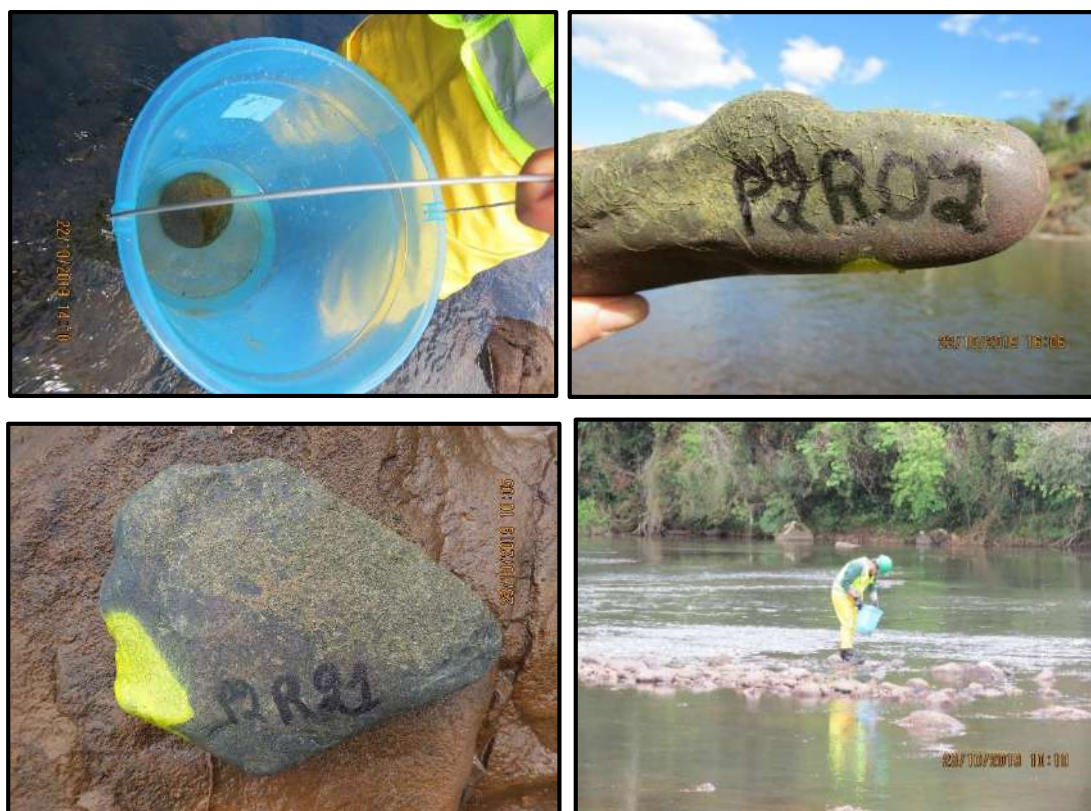
Figura 146 - Metodologia de transposição de seixos e matacões.

Com os locais de recebimento das populações definidos anteriormente, os seixos foram translocados para o rio com uso de baldes plásticos. Foram alocadas em linhas ou agrupamentos (conforme disposição do ponto de coleta), assim como em relação à profundidade. A figura 146 representa a metodologia utilizada.

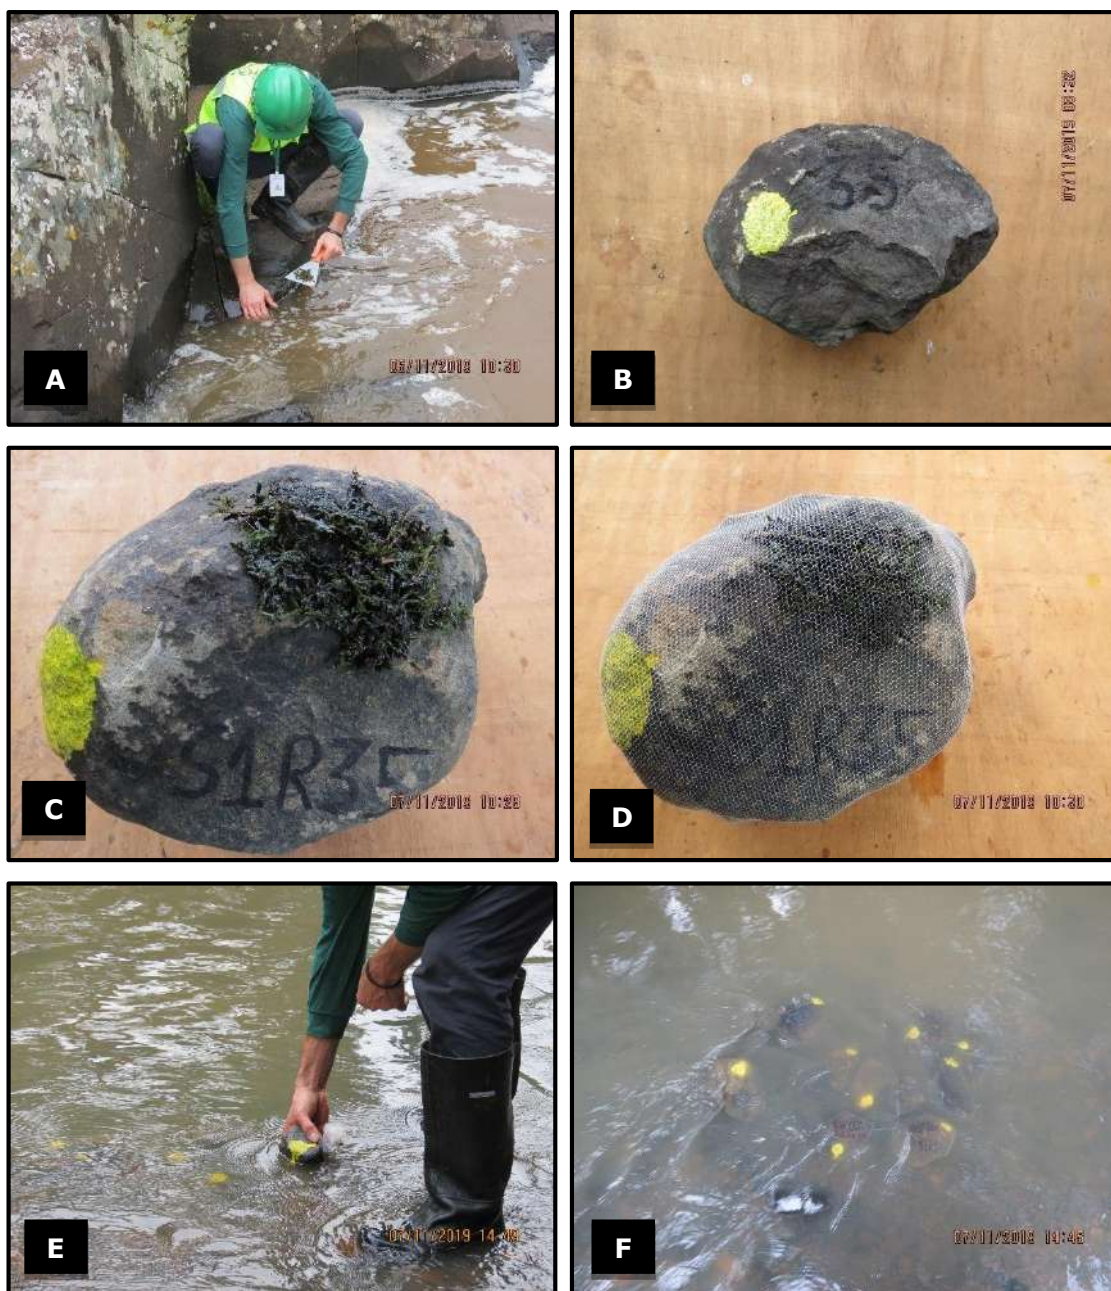
Figura 147 - Metodologia da raspagem: A – Raspagem dos lageados; B – Matacão nu; C – Deposição do material raspado; D – Fixação do tule; E – Realocação dos matacões/seixos com *P. rutifolium*; F – Grupo de seixos/matacões realocados;

Em locais onde havia populações de *P. rutifolium*, mas o substrato era de lajeados (sem condições de remover o substrato) foi utilizada a técnica raspagem de parte da população. A raspagem foi realizada com uso de uma espátula metálica. O material coletado foi colocado em recipiente plástico (balde) com água e posteriormente depositado em seixos limpos (sem qualquer população), numerados e marcados com tinta, de modo a permitir a colonização desses novos substratos pelo material raspado. A fixação desse material nos matacões se deu com o envolvimento do mesmo por material de tecido com malha de 0,1 cm fixado em forma de saco com arame galvanizado. Posteriormente, os seixos foram depositados no rio.

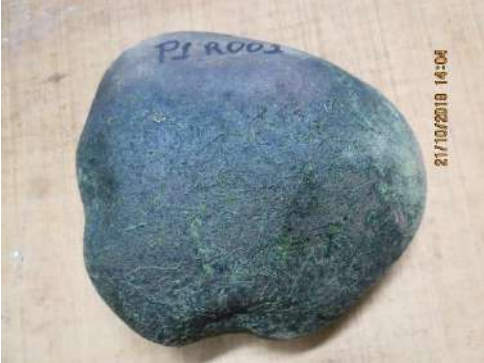
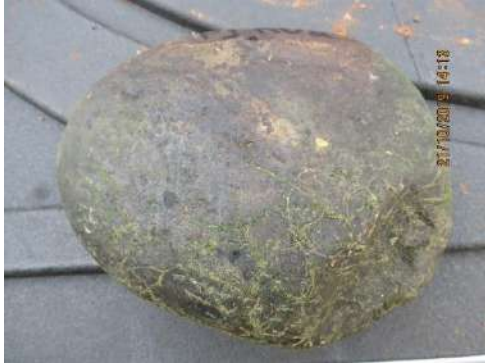
Figura 149 – Amostra da ficha de campo utilizada para o monitoramento.

Para a realização dos monitoramentos mensais, utiliza-se uma ficha de campo, conforme figura 149. Nela consta uma foto do seixo/matacão original e espaços para os 11 monitoramentos previstos (células de 01 a 11), conforme estabelecido no plano de resgate de reófitas. O seixo/matacão é localizado em campo, conforme coordenada geográfica da deposição, suas características são tomadas e, após a leitura (figura 150), é devolvida a posição original.

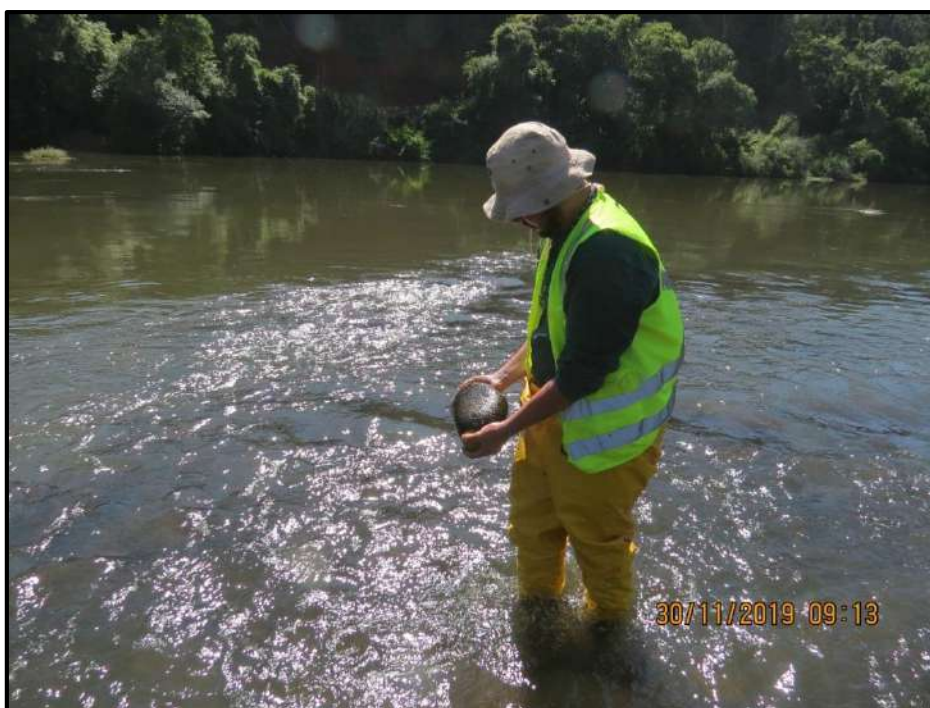
Figura 150– Leitura da cobertura vegetal sobre o seixo/matacão.

Em cada mês de monitoramento, cada seixo/matacão tem a sua cobertura de *P. rutifolium* (face superior) avaliada segundo a escala semi-quantitativa (tabela 32), segundo intervalos que contam abaixo:

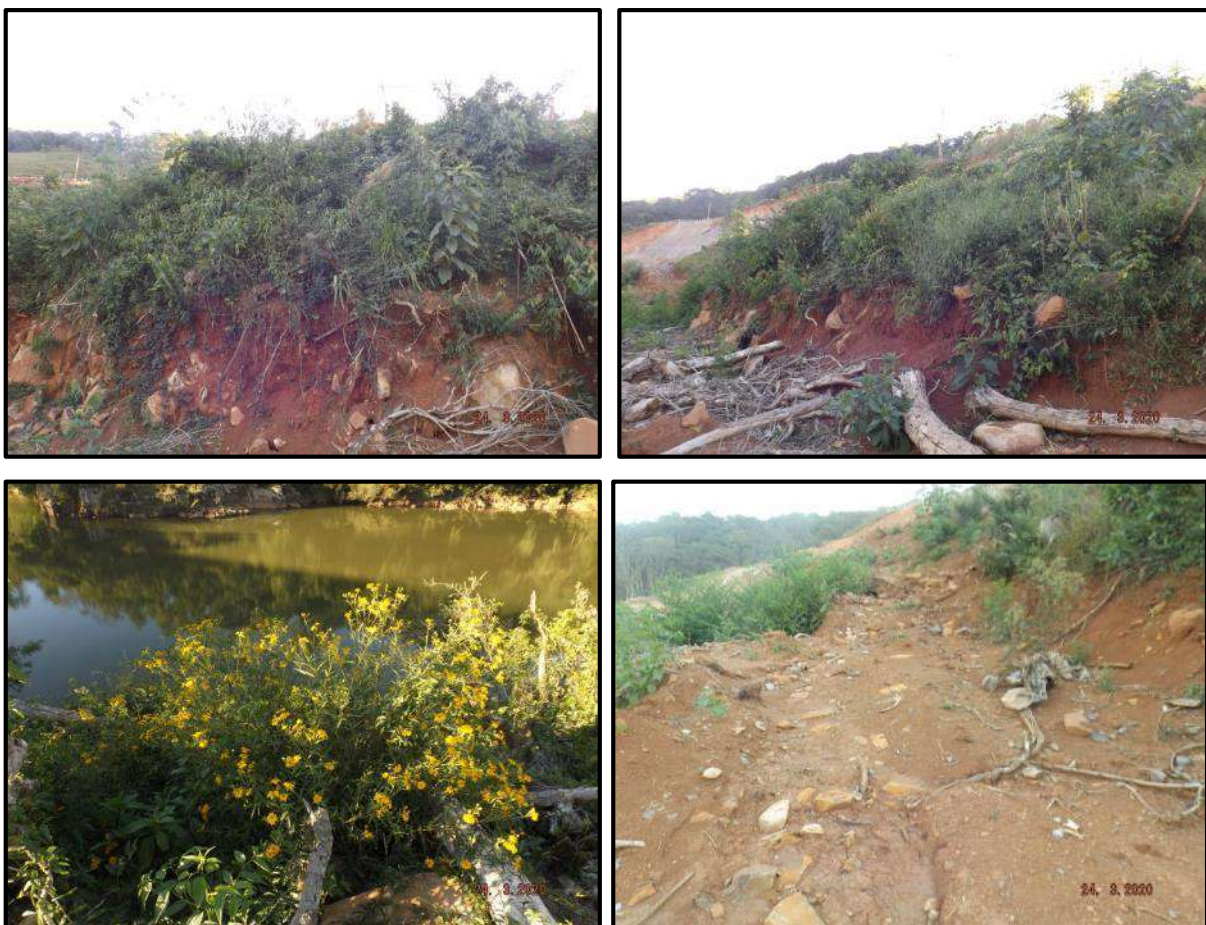
Figura 167 - Regeneração predominante de herbáceas e nas encostas dos taludes.

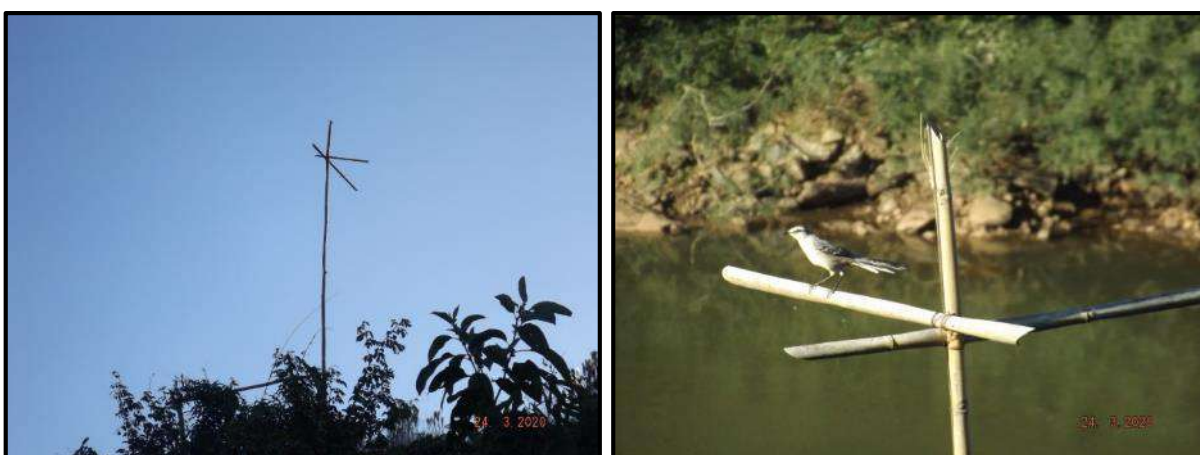
Figura 168 - Implantação de poleiros para atrativo da avifauna.

A regeneração é favorecida pelo espalhamento de galharias e toras (figura 167), que além de fornecerem matéria orgânica ao solo servem como habitats para pequenos animais, como roedores, répteis e insetos. A presença desses habitats, aliados à instalação de poleiros artificiais, favorecem a atração da avifauna local e conseqüentemente a uma dispersão de sementes na área de recuperação, conforme evidenciado na figura 168. Ao todo foram instalados 10 poleiros artificiais.

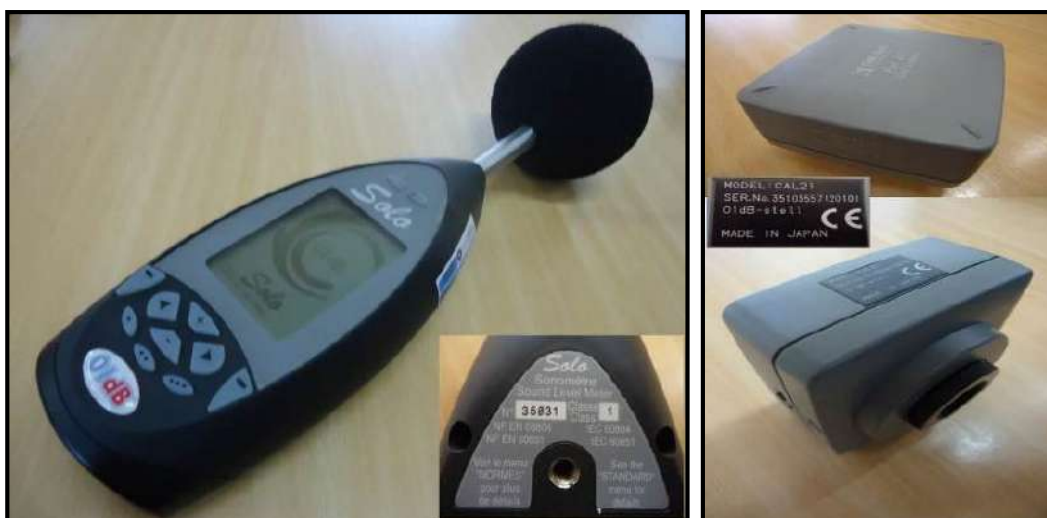
Figura 192 - Medidor de nível sonoro (MINS) e calibrador acústico utilizados.

- Medidor Integrador de Nível Sonoro (MINS) classe 1 da empresa 01 dB-Metravib, Solo SLM Type 01 (nº de série 35031), conforme com as normas IEC 60651/1979, IEC 60804/1985, IEC 61672-1/2002, IEC 1260/1995, ANSI S1.11/2004 e ANSI S1.4/2001;
- Calibrador acústico 01dB-Metravib Cal21 (nº de série 35103557), conforme com a norma IEC 60942/1997;
- GPS de navegação Garmin Etrex 30x;
- Câmera fotográfica;
- Software de aquisição e tratamento de dados dBTrait 5.5 da empresa 01 dB.

Cópias dos certificados de calibração do medidor de nível de pressão sonora e do calibrador acústico são apresentadas em anexo, estando os mesmos válidos e em acordo aos requisitos estabelecidos para equipamento tipo 1 na Norma Internacional IEC 60651 para medidor de nível de pressão sonora e na Norma IEC 60942 para o calibrador acústico, conforme exigência dos conjuntos regulatórios aplicáveis considerados.
